## Lote 4 - Rota: Contorno

**FRATAR**  
ENGENHARIA CONSULTIVA

| Diagnóstico da Calçada | Qualidade do Serviço | |
| Endereço: Av.Contorno, 42 | 53 | C |

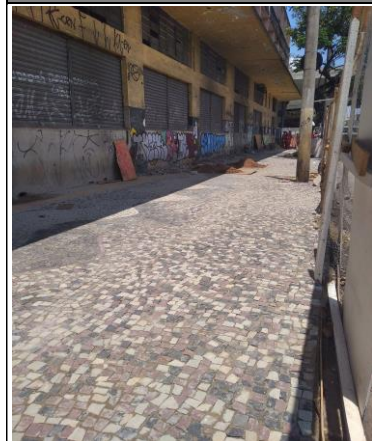
Foto Geral

| ID | Itens Avaliados | Respostas | Nota |
|---|---|---|---|
| P_4 | Existência de Buracos ? | Poucos | 5 |
| P_5 | Condições Gerais do Piso e meio-fio da calçada ? | Regular | 5 |
| P_7 | Tem rebaixamento de calçada para Pedestre ? | Não, mas deveria ter. | 0 |
| P_11 | O Passeio está no padrão da SMPU ? | Não | 0 |
| P_16 | Classificação geral da calçada pelo pesquisador. | Regular | 5 |

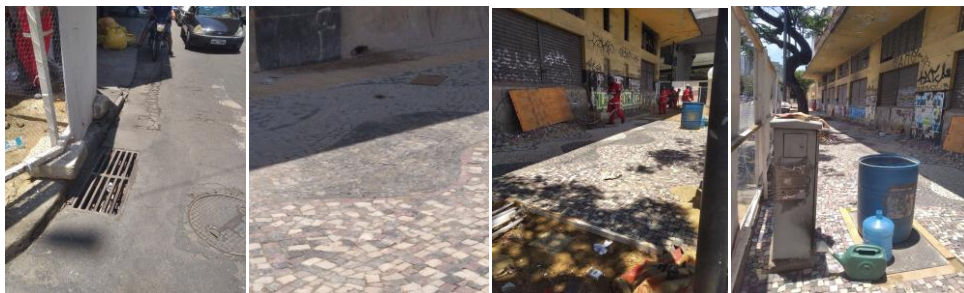
Fotos Complementares - Detalhes do Passeio

| ID | Itens Avaliados | Respostas | Nota |
|---|---|---|---|
| P_8_1 | O piso tátil está no eixo da faixa livre ? | Não | 0 |
| P_8_2 | Se tem uma leve mudança de direção está conforme a norma ? | Não | 0 |
