## Lote 4 - Rota: Contorno

**FRATAR**  
ENGENHARIA CONSULTIVA

| Diagnóstico da Calçada | Qualidade do Serviço | |
|---|---|---|
| Endereço: Av.Contorno, 9215 | 76 | B |

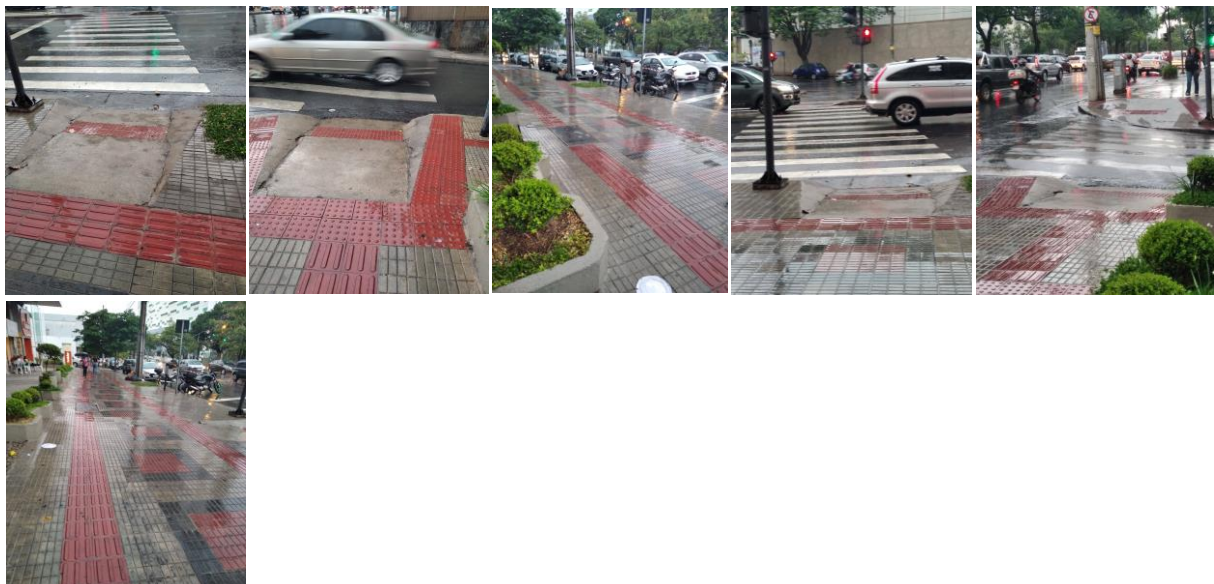
### Fotos Complementares - Detalhes do Passeio

| ID | Itens Avaliados | Respostas | Nota |
|---|---|---|---|
| P_7_1_2 | Se for do Tipo 1, O rebaixo tem abas conforme a norma ? | Não | -1 |
| P_7_2 | A rampa do rebaixo tem Inclinação da norma (8,33%) ? | Não | -2 |
| P_7_3 | O rebaixo possui piso tátil ? | Tem só piso de alerta | -1 |
