# Lote 4 - Rota: Contorno

**FRATAR**  
ENGENHARIA CONSULTIVA

| Diagnóstico da Calçada | Qualidade do Serviço | |
|---|---|---|
| Endereço: Av.Contorno, 7428 | 51 | C |

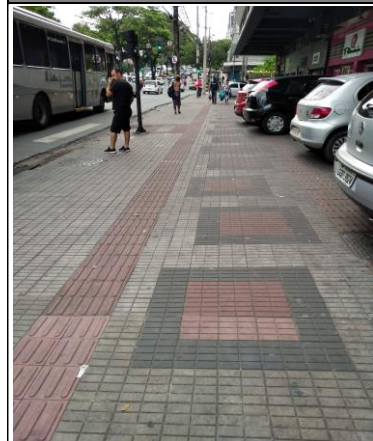
## Foto Geral

| ID | Itens Avaliados | Respostas | Nota |
|---|---|---|---|
| P_16 | Classificação geral da calçada pelo pesquisador. | Regular | 5 |

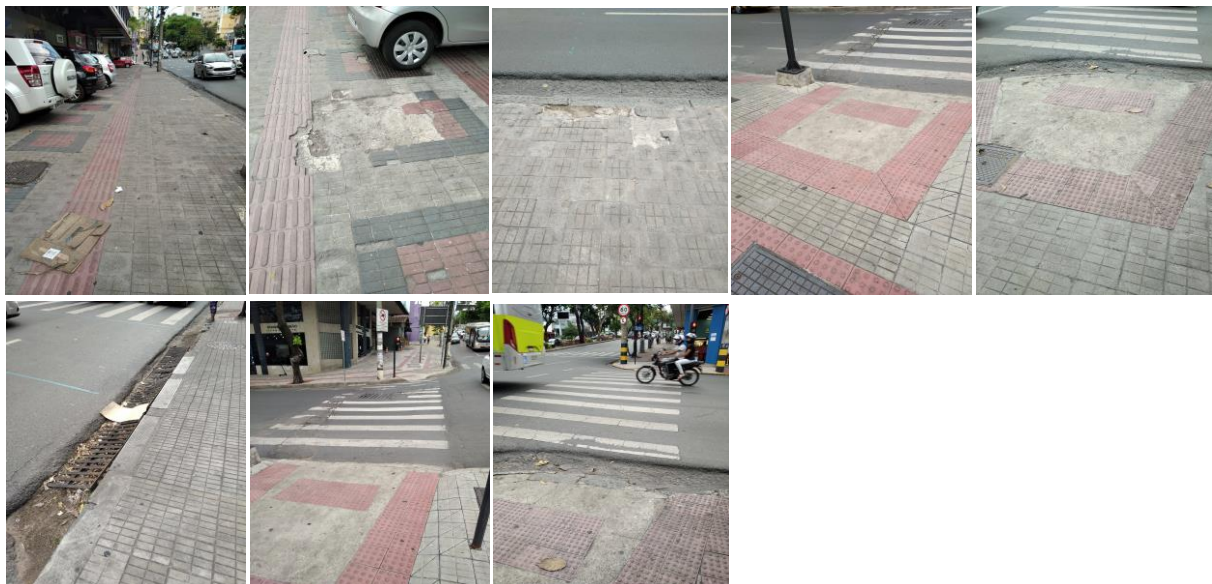
## Fotos Complementares - Detalhes do Passeio

| ID | Itens Avaliados | Respostas | Nota |
|---|---|---|---|
| P_4 | Existência de Buracos ? | Poucos | 5 |
| P_5 | Condições Gerais do Piso e meio-fio da calçada ? | Regular | 5 |
| P_9 | A calçada Possui Rebaixamento de Veículos correto ? | Não | 0 |
