## Lote 3 - Rota: Antônio Carlos II

**FRATAR**  
ENGENHARIA CONSULTIVA

| Diagnóstico da Calçada | Qualidade do Serviço | |
| Endereço: Av. Portugal, 2597 | 80 | B |

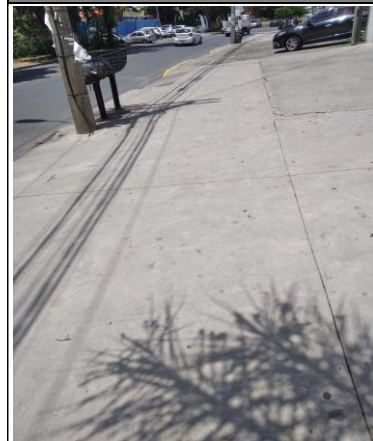
### Foto Geral

| ID | Itens Avaliados | Respostas | Nota |
|---|---|---|---|
| P_5 | Condições Gerais do Piso e meio-fio da calçada ? | Regular | 5 |
| P_16 | Classificação geral da calçada pelo pesquisador. | Regular | 5 |
