## Lote 3 - Rota: Leste 3

**FRATAR**  
ENGENHARIA CONSULTIVA

| Diagnóstico da Calçada | Qualidade do Serviço | |
|---|---|---|
| Endereço: Av. Andradas, 1402 | 55 | C |
| Num. Lote CTM: 10441000360 | | |

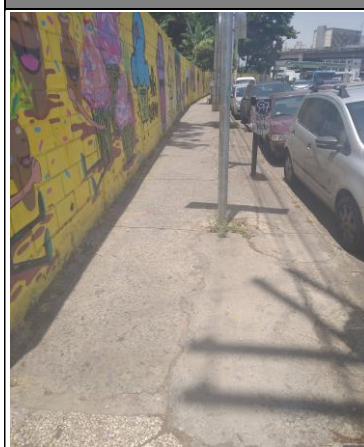
### Foto Geral

| ID | Itens Avaliados | Respostas | Nota |
|---|---|---|---|
| P_4 | Existência de Buracos ? | Muitos | 0 |
| P_5 | Condições Gerais do Piso e meio-fio da calçada ? | Regular | 5 |
| P_16 | Classificação geral da calçada pelo pesquisador. | Ruim | 0 |
