## Lote 5 - Rota: Sul

**FRATAR**  
ENGENHARIA CONSULTIVA

| Diagnóstico da Calçada | Qualidade do Serviço | |
| Endereço: Av. Nossa Sra. Do Carmo, 889 | 72 | B |

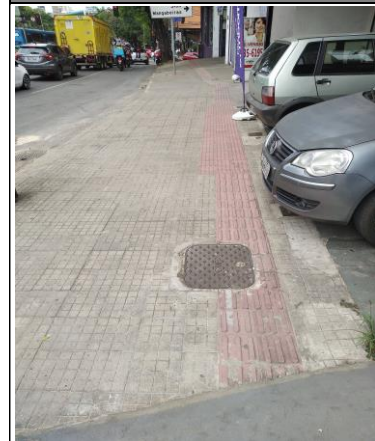
### Foto Geral

| ID | Itens Avaliados | Respostas | Nota |
|---|---|---|---|
| P_6 | Presença de desníveis ? | Leve | 7 |
| P_7 | Tem rebaixamento de calçada para Pedestre ? | Não, mas deveria ter. | 0 |
| P_11 | O Passeio está no padrão da SMPU ? | Não | 0 |
| P_16 | Classificação geral da calçada pelo pesquisador. | Regular | 5 |

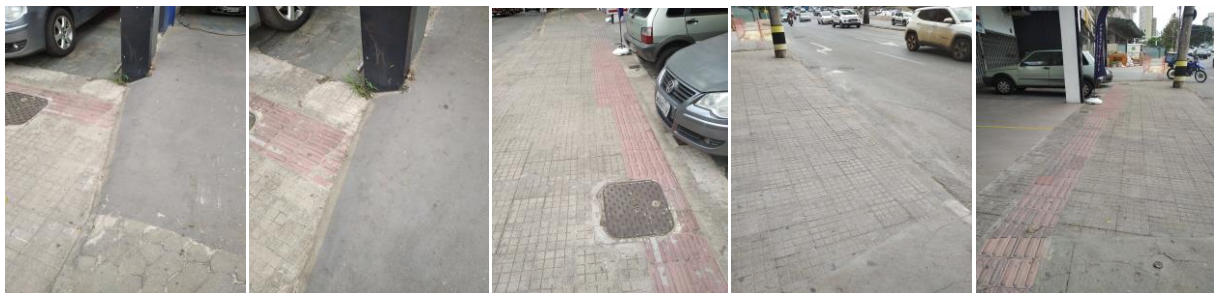
### Fotos Complementares - Detalhes do Passeio

| ID | Itens Avaliados | Respostas | Nota |
|---|---|---|---|
| P_8_1 | O piso tátil está no eixo da faixa livre ? | Não | 0 |
| P_8_2 | Se tem uma leve mudança de direção está conforme a norma ? | Não | 0 |
