## Lote 4 - Rota: Contorno

| Diagnóstico da Calçada | Qualidade do Serviço | |
| Endereço: Av.Contorno, 10856 | 72 | B |
| Data do Registro: 29/10/2019 12:27:34 | | |

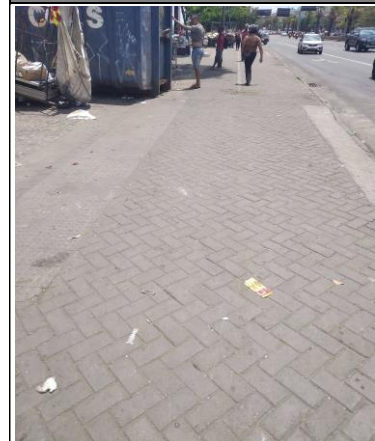
### Foto Geral

| ID | Itens Avaliados | Respostas | Nota |
|---|---|---|---|
| P_16 | Classificação geral da calçada pelo pesquisador. | Ruim | 0 |

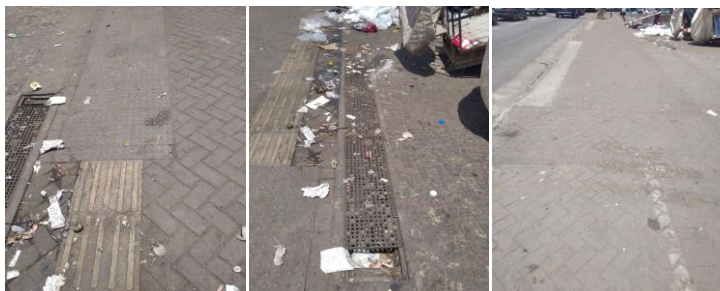
### Fotos Complementares - Detalhes do Passeio

| ID | Itens Avaliados | Respostas | Nota |
|---|---|---|---|
| P_13 | Existe algum dispositivo de Drenagem sobre a calçada ? | Sim | -8 |

| ID | Itens Avaliados | Respostas | Nota |
|---|---|---|---|
| P_13_1 | Dispositivo de Drenagem está devidamente instalado e bem conservado? | Não | -3 |
| P_13_2 | Dispositivo de Drenagem oferece risco para caminamento seguro de pedestre? | Sim | -5 |
