## Lote 4 - Rota: Contorno

**FRATAR**  
ENGENHARIA CONSULTIVA

| Diagnóstico da Calçada | Qualidade do Serviço | |
|---|---|---|
| Endereço: Av.Contorno, 642 | 70 | C |

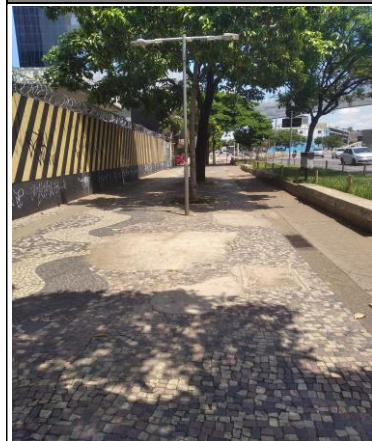
Foto Geral

| ID | Itens Avaliados | Respostas | Nota |
|---|---|---|---|
| P_16 | Classificação geral da calçada pelo pesquisador. | Regular | 5 |

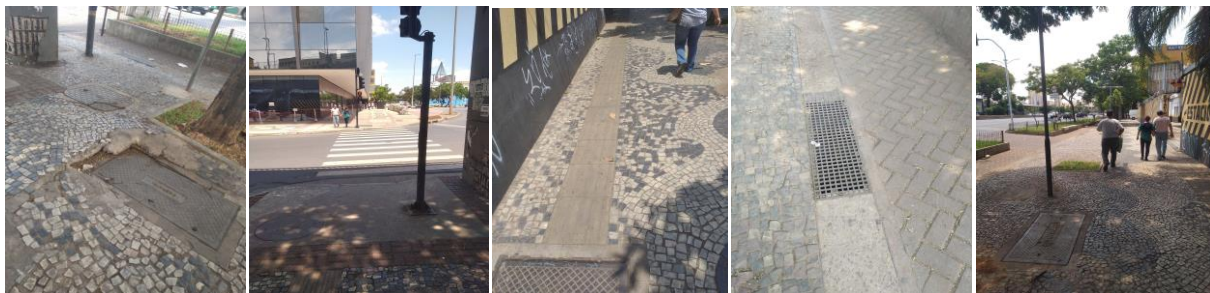
Fotos Complementares - Detalhes do Passeio

| ID | Itens Avaliados | Respostas | Nota |
|---|---|---|---|
| P_4 | Existência de Buracos ? | Poucos | 5 |
| P_5 | Condições Gerais do Piso e meio-fio da calçada ? | Regular | 5 |

| ID | Itens Avaliados | Respostas | Nota |
|---|---|---|---|
| P_7_1_2 | Se for do Tipo 1, O rebaixo tem abas conforme a norma ? | Não | -1 |
| P_7_3 | O rebaixo possui piso tátil ? | Tem só piso de alerta | -1 |
