# Lote 1 - Rota: Noroeste

| Diagnóstico da Calçada | Qualidade do Serviço | |
| Endereço: Av. Abílio Machado, 662 | 75 | B |
| Data do Registro: 08/11/2019 10:10:13 | | |

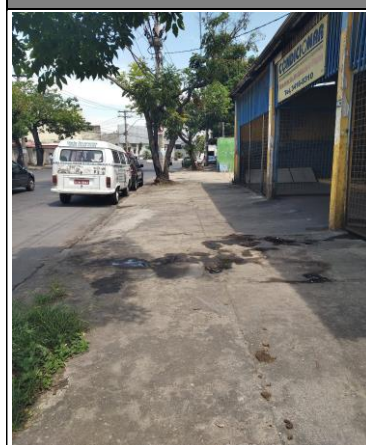
## Foto Geral

| ID | Itens Avaliados | Respostas | Nota |
|---|---|---|---|
| P_4 | Existência de Buracos ? | Poucos | 5 |
| P_5 | Condições Gerais do Piso e meio-fio da calçada ? | Regular | 5 |
| P_16 | Classificação geral da calçada pelo pesquisador. | Regular | 5 |
