## Lote 4 - Rota: Contorno

**FRATAR**  
ENGENHARIA CONSULTIVA

| Diagnóstico da Calçada | Qualidade do Serviço | |
| Endereço: Av.Contorno, 9765 | 60 | C |

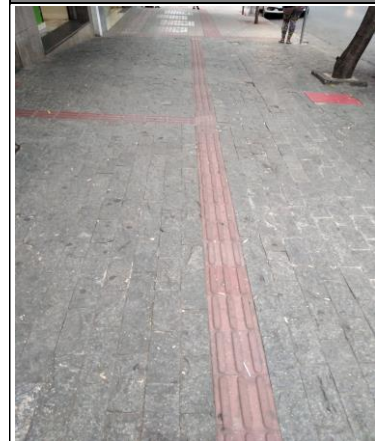
### Foto Geral

| ID | Itens Avaliados | Respostas | Nota |
|---|---|---|---|
| P_5 | Condições Gerais do Piso e meio-fio da calçada ? | Regular | 5 |
| P_16 | Classificação geral da calçada pelo pesquisador. | Regular | 5 |
