# Lote 1 - Rota: Padre Pedro Pinto

| Diagnóstico da Calçada | Qualidade do Serviço | |
| Endereço: Rua Padre Pedro Pinto, 780 | 49 | D |
| Data do Registro: 22/11/2019 10:22:10 | | |

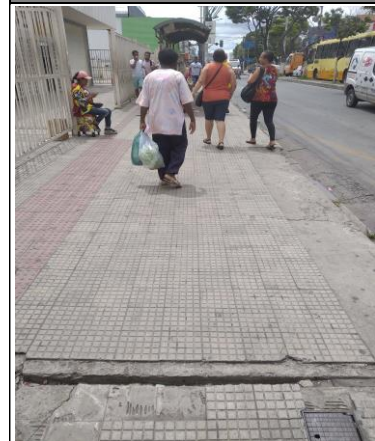
Foto Geral

| ID | Itens Avaliados | Respostas | Nota |
|---|---|---|---|
| P_4 | Existência de Buracos ? | Muitos | 0 |
| P_5 | Condições Gerais do Piso e meio-fio da calçada ? | Péssimo | 0 |
| P_6 | Presença de desníveis ? | Leve | 7 |
| P_11 | O Passeio está no padrão da SMPU ? | Não | 0 |
| P_16 | Classificação geral da calçada pelo pesquisador. | Ruim | 0 |

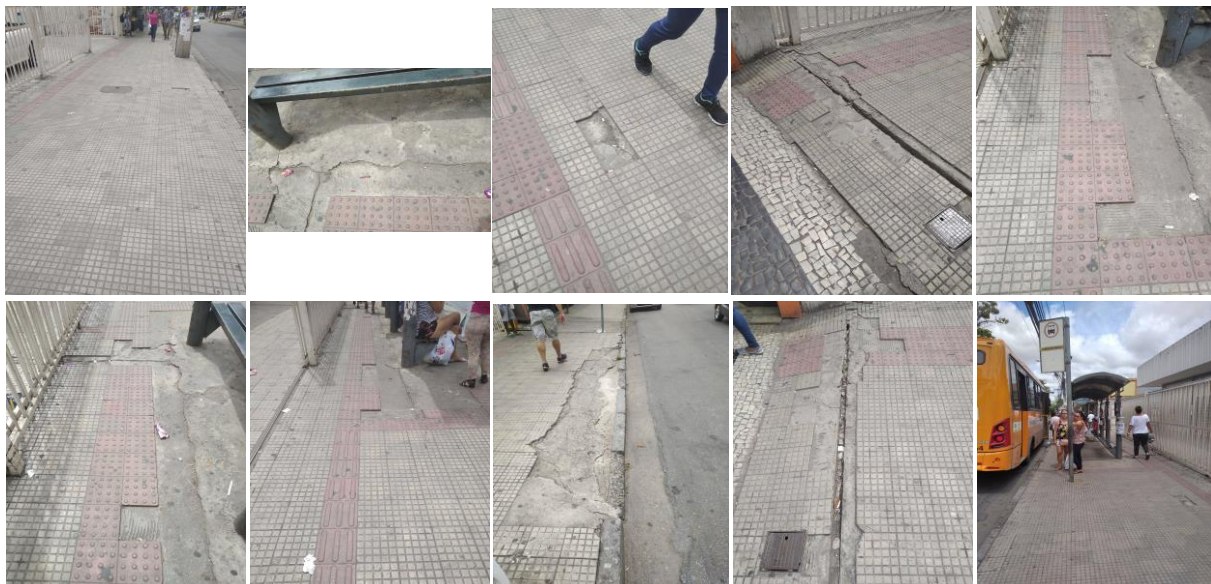
Fotos Complementares - Detalhes do Passeio

| ID | Itens Avaliados | Respostas | Nota |
|---|---|---|---|
| P_13 | Existe algum dispositivo de Drenagem sobre a calçada ? | Sim | -8 |

| ID | Itens Avaliados | Respostas | Nota |
|---|---|---|---|
| P_8_8 | O piso tátil está em boas condições aparentes? | Não | 0 |
| P_13_1 | Dispositivo de Drenagem está devidamente instalado e bem conservado? | Não | -3 |
| P_13_2 | Dispositivo de Drenagem oferece risco para caminamento seguro de pedestre? | Sim | -5 |

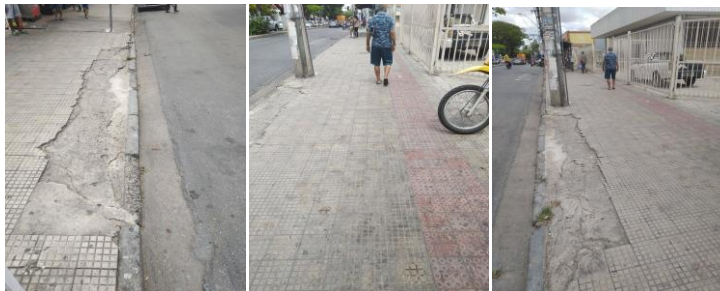
## Fotos Complementares - Detalhes do Passeio

| ID | Itens Avaliados | Respostas | Nota |
|---|---|---|---|
| P_8_1 | O piso tátil está no eixo da faixa livre ? | Não | 0 |
