## Lote 4 - Rota: Raja Gabália

**FRATAR**  
ENGENHARIA CONSULTIVA

| Diagnóstico da Calçada | Qualidade do Serviço | |
| Endereço: Rua São Paulo, 1341 | 65 | C |

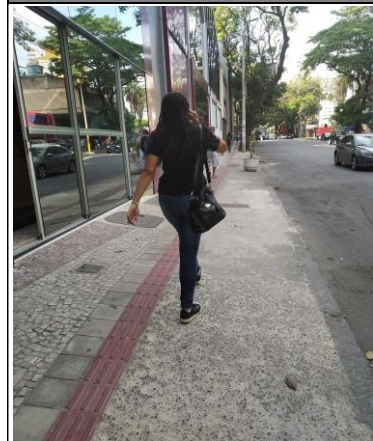
### Foto Geral

| ID | Itens Avaliados | Respostas | Nota |
|---|---|---|---|
| P_5 | Condições Gerais do Piso e meio-fio da calçada ? | Regular | 5 |
| P_6 | Presença de desníveis ? | Leve | 7 |
| P_11 | O Passeio está no padrão da SMPU ? | Não | 0 |
| P_16 | Classificação geral da calçada pelo pesquisador. | Regular | 5 |

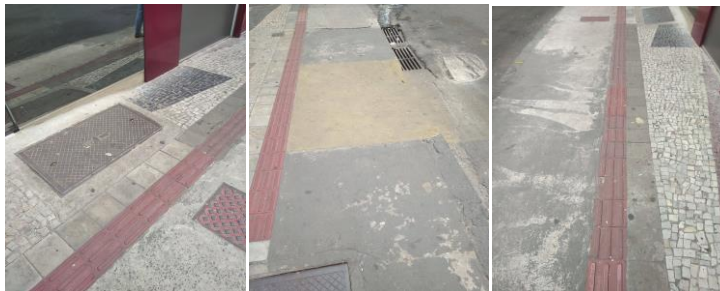
### Fotos Complementares - Detalhes do Passeio

| ID | Itens Avaliados | Respostas | Nota |
|---|---|---|---|
| P_7_1_2 | Se for do Tipo 1, O rebaixo tem abas conforme a norma ? | Não | -1 |
| P_7_3 | O rebaixo possui piso tátil ? | Não tem nenhum | -1 |
