## Lote 4 - Rota: Contorno

| Diagnóstico da Calçada | Qualidade do Serviço | |
| Endereço: Av.Contorno, s/nº | 68 | C |

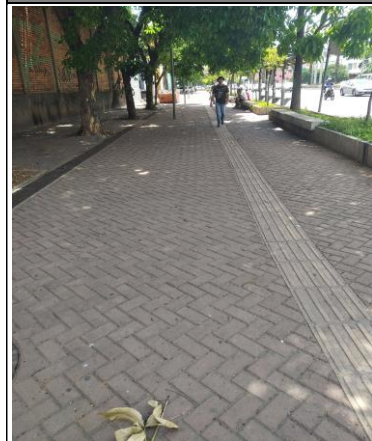
### Foto Geral

| ID | Itens Avaliados | Respostas | Nota |
|---|---|---|---|
| P_4 | Existência de Buracos ? | Poucos | 5 |
| P_11 | O Passeio está no padrão da SMPU ? | Não | 0 |
| P_16 | Classificação geral da calçada pelo pesquisador. | Regular | 5 |

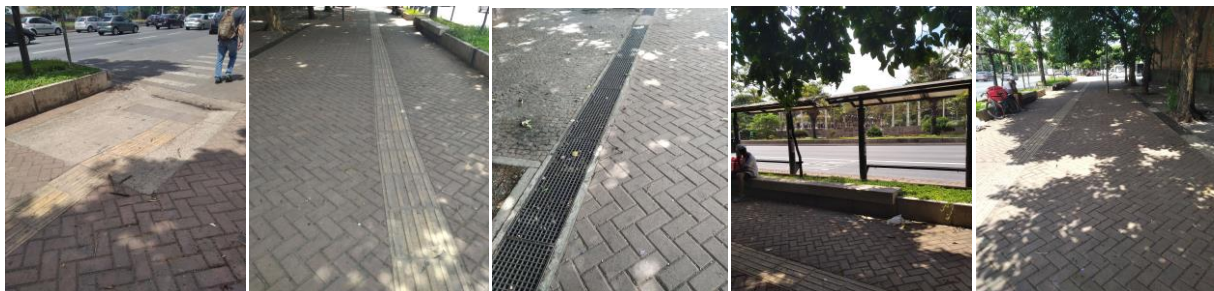
### Fotos Complementares - Detalhes do Passeio

| ID | Itens Avaliados | Respostas | Nota |
|---|---|---|---|
| P_7_1_2 | Se for do Tipo 1, O rebaixo tem abas conforme a norma ? | Não | -1 |
| P_7_3_1 | O piso tátil de alerta e direcional do rebaixo está conforme a norma ? | Não | -1 |
