## Lote 4 - Rota: Raja Gabágia

| Diagnóstico da Calçada | Qualidade do Serviço | |
| Endereço: Av. Raja Gabaglia, 4610 | 59 | C |
| Data do Registro: 11/11/2019 11:24:06 | | |

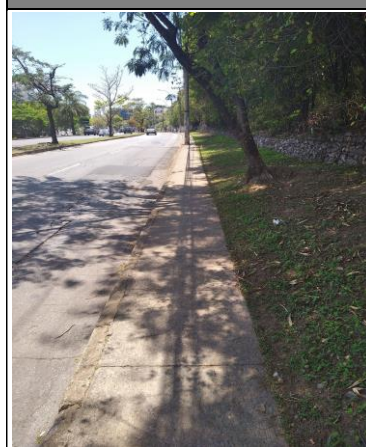
### Foto Geral

| ID | Itens Avaliados | Respostas | Nota |
|---|---|---|---|
| P_4 | Existência de Buracos ? | Poucos | 5 |
| P_5 | Condições Gerais do Piso e meio-fio da calçada ? | Regular | 5 |
| P_16 | Classificação geral da calçada pelo pesquisador. | Regular | 5 |
