| Diagnóstico da Calçada | Qualidade do Serviço | |
| Endereço: Av. Afonso Pena, 4334 | 70 | C |
| Num. Lote CTM: 80231300245 | | |

## Lote 5 - Rota: Afonso Pena

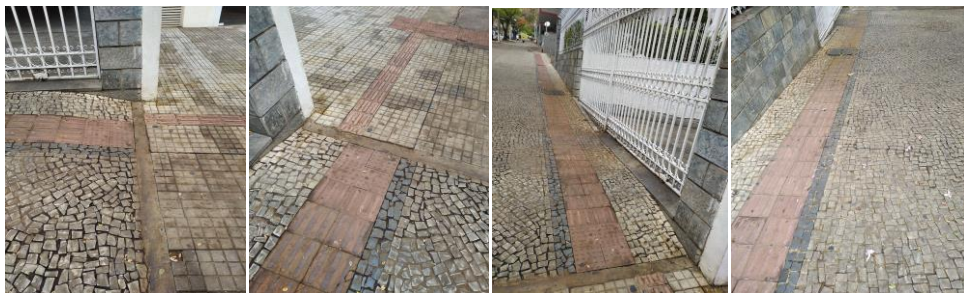
Fotos Complementares - Detalhes do Passeio

| ID | Itens Avaliados | Respostas | Nota |
|---|---|---|---|
| P_4 | Existência de Buracos ? | Poucos | 5 |
| P_5 | Condições Gerais do Piso e meio-fio da calçada ? | Regular | 5 |
| P_6 | Presença de desníveis ? | Leve | 7 |
