# Lote 1 - Rota: Padre Pedro Pinto

| Diagnóstico da Calçada | Qualidade do Serviço | |
| Endereço: Rua Padre Pedro Pinto, 808 | 77 | B |
| Data do Registro: 22/11/2019 10:18:19 | | |

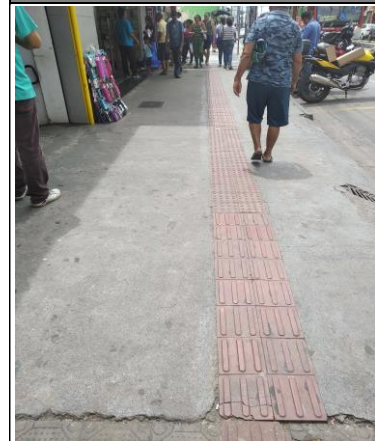
## Foto Geral

| ID | Itens Avaliados | Respostas | Nota |
|---|---|---|---|
| P_11 | O Passeio está no padrão da SMPU ? | Não | 0 |
| P_13 | Existe algum dispositivo de Drenagem sobre a calçada ? | Sim | -3 |
| P_16 | Classificação geral da calçada pelo pesquisador. | Ruim | 0 |

| ID | Itens Avaliados | Respostas | Nota |
|---|---|---|---|
| P_13_1 | Dispositivo de Drenagem está devidamente instalado e bem conservado? | Não | -3 |
