# Lote 1 - Rota: Carlos Luz

**FRATAR**  
ENGENHARIA CONSULTIVA

| Diagnóstico da Calçada | Qualidade do Serviço | |
| Endereço: Rua Conceição do Mato Dentro, 415 | 52 | C |

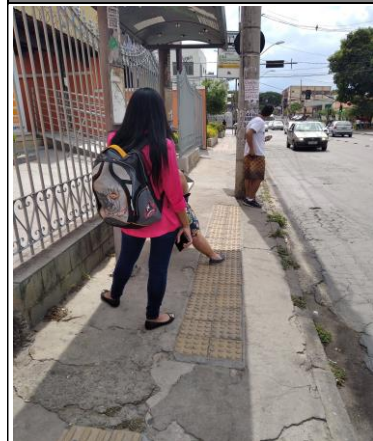
Foto Geral

| ID | Itens Avaliados | Respostas | Nota |
|---|---|---|---|
| P_4 | Existência de Buracos ? | Poucos | 5 |
| P_5 | Condições Gerais do Piso e meio-fio da calçada ? | Péssimo | 0 |
| P_6 | Presença de desníveis ? | Médio | 3 |
| P_16 | Classificação geral da calçada pelo pesquisador. | Ruim | 0 |
