| Diagnóstico da Calçada | Qualidade do Serviço | |
| Endereço: Av. Afonso Pena, s/nº | 47 | D |

## Lote 5 - Rota: Afonso Pena

**FRATAR**  
ENGENHARIA CONSULTIVA

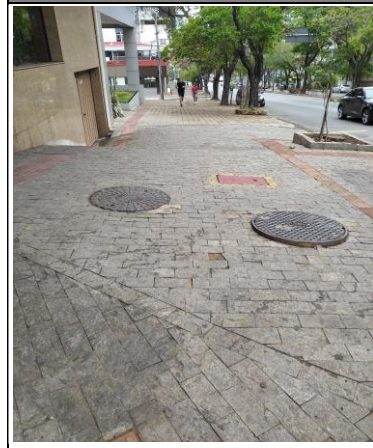
Foto Geral

| ID | Itens Avaliados | Respostas | Nota |
|---|---|---|---|
| P_5 | Condições Gerais do Piso e meio-fio da calçada ? | Regular | 5 |
| P_6 | Presença de desníveis ? | Médio | 3 |
| P_16 | Classificação geral da calçada pelo pesquisador. | Regular | 5 |

Observações: Acesso pela Praça da Bandeira Nº 170

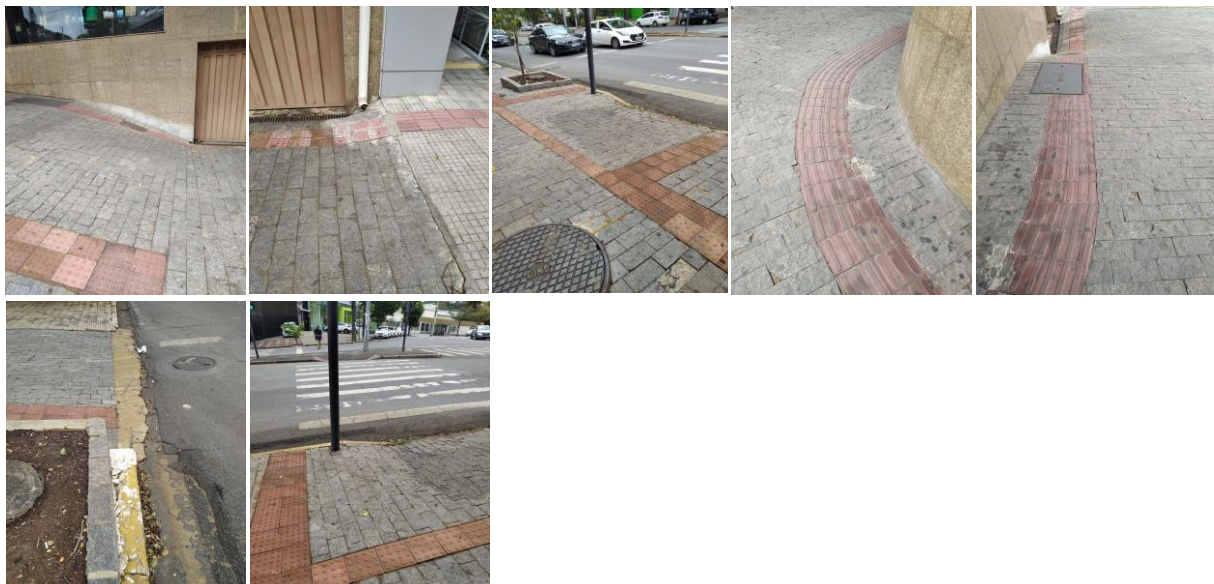
Fotos Complementares - Detalhes do Passeio

| ID | Itens Avaliados | Respostas | Nota |
|---|---|---|---|
| P_7_1_1 | Se for do Tipo 1, Passeio possui largura livre de 1,2 m ? | Não | -3 |
| P_7_1_2 | Se for do Tipo 1, O rebaixo tem abas conforme a norma ? | Não | -1 |
| P_7_3 | O rebaixo possui piso tátil ? | Tem só piso de alerta | -1 |
| P_7_3_1 | O piso tátil de alerta e direcional do rebaixo está conforme a norma ? | Não | -1 |
| P_8_1 | O piso tátil está no eixo da faixa livre ? | Não | 0 |
