# Lote 4 - Rota: Raja Gabália

| Diagnóstico da Calçada | Qualidade do Serviço | |
| Endereço: Rua Curitiba, 1279 | 63 | C |

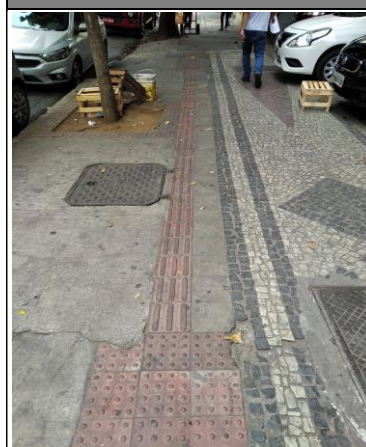
## Foto Geral

| ID | Itens Avaliados | Respostas | Nota |
|---|---|---|---|
| P_4 | Existência de Buracos ? | Poucos | 5 |
| P_5 | Condições Gerais do Piso e meio-fio da calçada ? | Regular | 5 |
| P_12 | A testada possui prática de estacionamento sobre o passeio ? | Sim | 0 |
| P_16 | Classificação geral da calçada pelo pesquisador. | Regular | 5 |

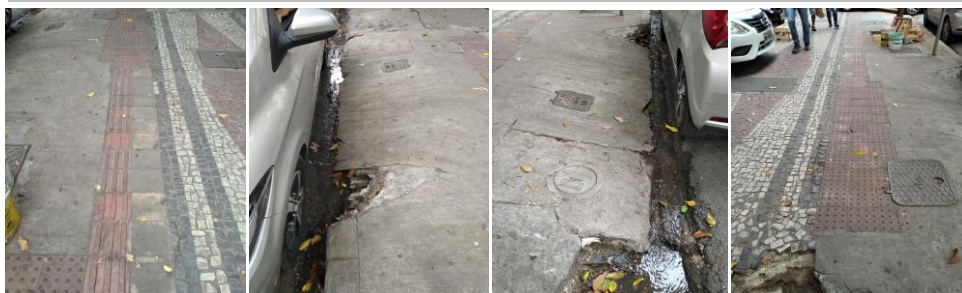
## Fotos Complementares - Detalhes do Passeio

| ID | Itens Avaliados | Respostas | Nota |
|---|---|---|---|
| P_8_1 | O piso tátil está no eixo da faixa livre ? | Não | 0 |
| P_8_2 | Se tem uma leve mudança de direção está conforme a norma ? | Não | 0 |
