## Lote 4 - Rota: Contorno

| Diagnóstico da Calçada | Qualidade do Serviço | |
| Endereço: Av.Contorno, 5531 | 53 | C |
| Data do Registro: 05/11/2019 12:22:16 | | |

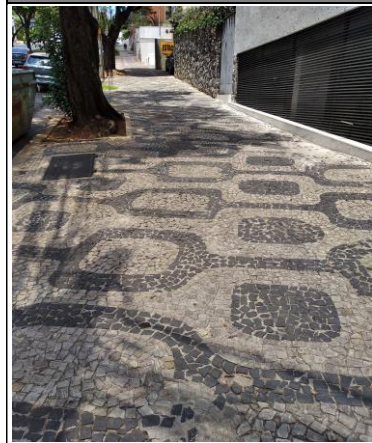
Foto Geral

| ID | Itens Avaliados | Respostas | Nota |
|---|---|---|---|
| P_4 | Existência de Buracos ? | Poucos | 5 |
| P_5 | Condições Gerais do Piso e meio-fio da calçada ? | Regular | 5 |
| P_7 | Tem rebaixamento de calçada para Pedestre ? | Não, mas deveria ter. | 0 |
| P_16 | Classificação geral da calçada pelo pesquisador. | Regular | 5 |

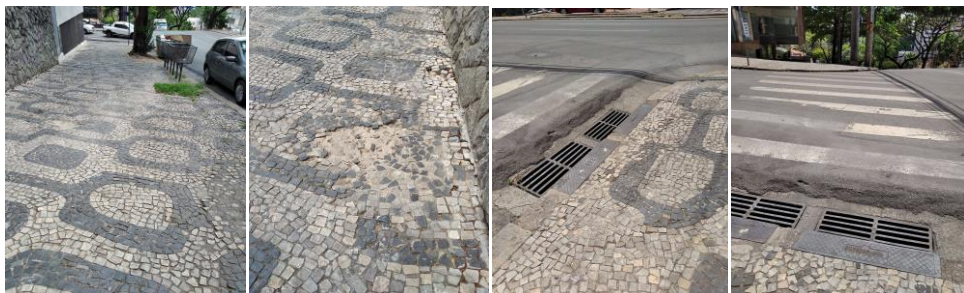
Fotos Complementares - Detalhes do Passeio

| ID | Itens Avaliados | Respostas | Nota |
|---|---|---|---|
| P_3 | Tipo de revestimento da calçada ? | Pedra Portuguesa | 8 |
