# Lote 1 - Rota: Padre Pedro Pinto

**FRATAR**  
ENGENHARIA CONSULTIVA

| Diagnóstico da Calçada | Qualidade do Serviço | |
|---|---|---|
| Endereço: Rua Padre Pedro Pinto, 5030 | 55 | C |
| Data do Registro: 21/11/2019 09:24:22 | | |

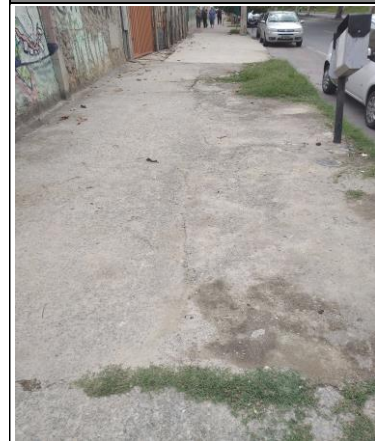
## Foto Geral

| ID | Itens Avaliados | Respostas | Nota |
|---|---|---|---|
| P_4 | Existência de Buracos ? | Poucos | 5 |
| P_5 | Condições Gerais do Piso e meio-fio da calçada ? | Péssimo | 0 |
| P_11 | O Passeio está no padrão da SMPU ? | Não | 0 |
| P_16 | Classificação geral da calçada pelo pesquisador. | Ruim | 0 |
