# Lote 4 - Rota: Raja Gabágia

**FRATAR**  
ENGENHARIA CONSULTIVA

| Diagnóstico da Calçada | Qualidade do Serviço | |
|---|---|---|
| Endereço: Av. Álvares Cabral, 1405 | 40 | D |

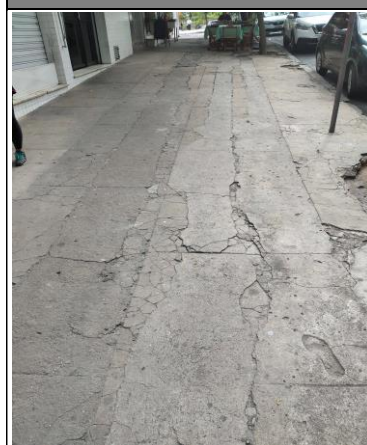
## Foto Geral

| ID | Itens Avaliados | Respostas | Nota |
|---|---|---|---|
| P_4 | Existência de Buracos ? | Muitos | 0 |
| P_5 | Condições Gerais do Piso e meio-fio da calçada ? | Péssimo | 0 |
| P_13 | Existe algum dispositivo de Drenagem sobre a calçada ? | Sim | -8 |
| P_16 | Classificação geral da calçada pelo pesquisador. | Ruim | 0 |

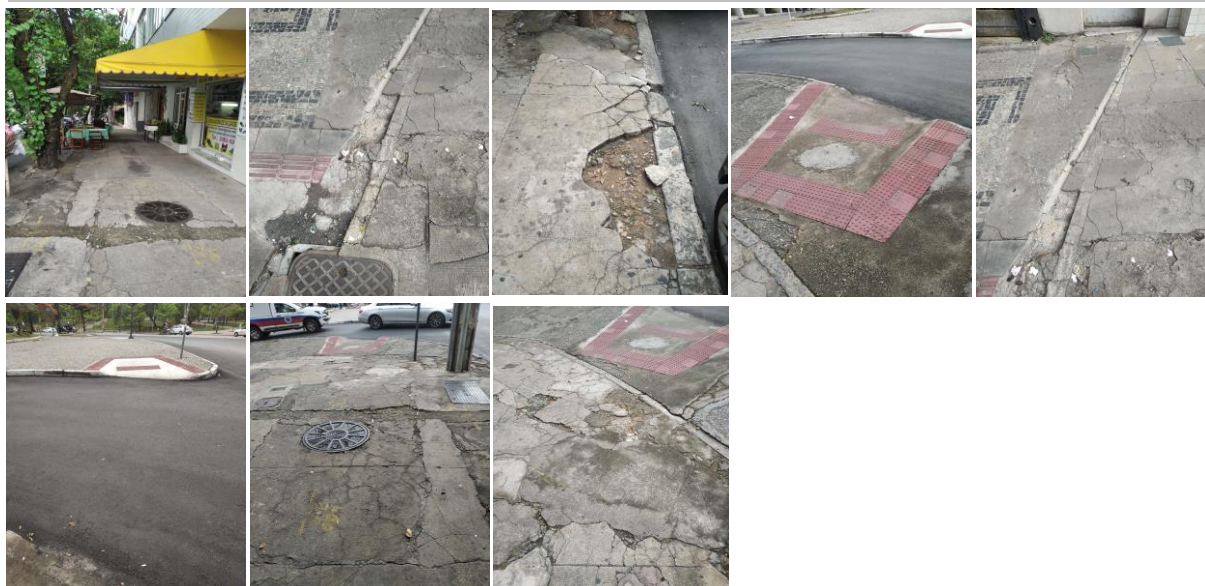
## Fotos Complementares - Detalhes do Passeio

| ID | Itens Avaliados | Respostas | Nota |
|---|---|---|---|
| P_7_1_2 | Se for do Tipo 1, O rebaixo tem abas conforme a norma ? | Não | -1 |
| P_7_3 | O rebaixo possui piso tátil ? | Tem só piso de alerta | -1 |
| P_13_1 | Dispositivo de Drenagem está devidamente instalado e bem conservado? | Não | -3 |
| P_13_2 | Dispositivo de Drenagem oferece risco para caminamento seguro de pedestre? | Sim | -5 |
