| Diagnóstico da Calçada | Qualidade do Serviço | |
| Endereço: Rua Rio Grande do Norte, 916 | 52 | C |

# Lote 5 - Rota: Afonso Pena

**FRATAR**  
ENGENHARIA CONSULTIVA

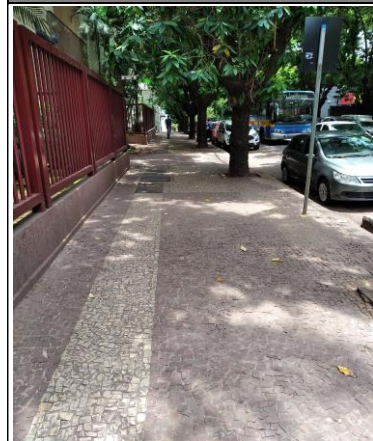
Foto Geral

| ID | Itens Avaliados | Respostas | Nota |
|---|---|---|---|
| P_16 | Classificação geral da calçada pelo pesquisador. | Ruim | 0 |

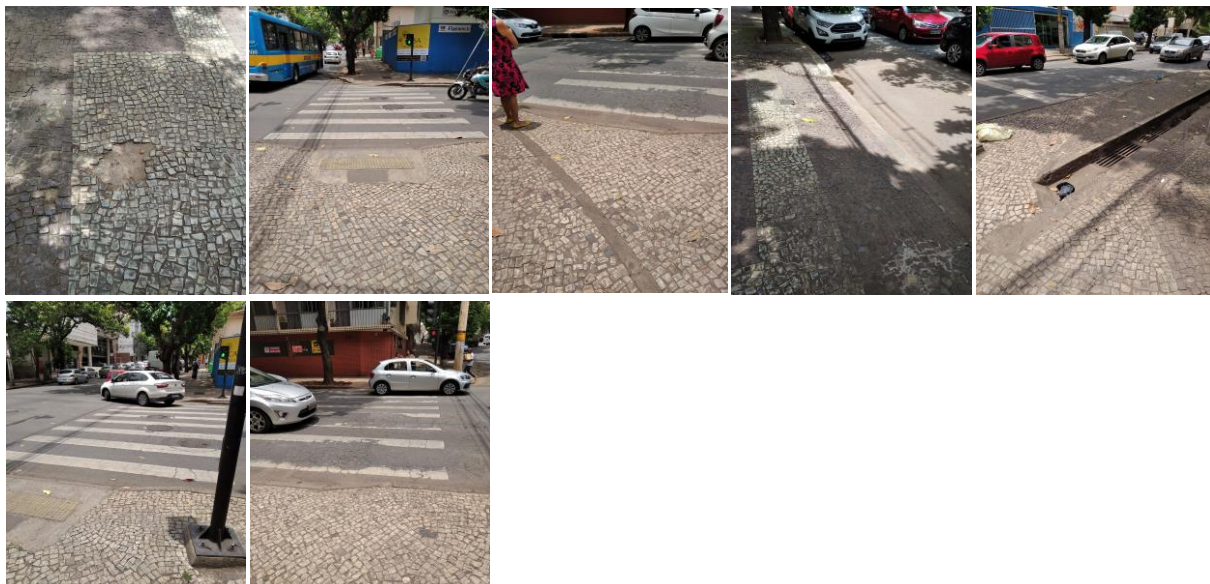
Fotos Complementares - Detalhes do Passeio

| ID | Itens Avaliados | Respostas | Nota |
|---|---|---|---|
| P_4 | Existência de Buracos ? | Poucos | 5 |
| P_9 | A calçada Possui Rebaixamento de Veículos correto ? | Não | 0 |

| ID | Itens Avaliados | Respostas | Nota |
|---|---|---|---|
| P_7_1_2 | Se for do Tipo 1, O rebaixo tem abas conforme a norma ? | Não | -1 |
| P_7_3 | O rebaixo possui piso tátil ? | Tem só piso de alerta | -1 |
| P_13_1 | Dispositivo de Drenagem está devidamente instalado e bem conservado? | Não | -3 |
| P_13_2 | Dispositivo de Drenagem oferece risco para caminamento seguro de pedestre? | Sim | -5 |
