## Lote 4 - Rota: Outros

| Diagnóstico da Calçada | Qualidade do Serviço | |
| Endereço: Rua Gonçalves Dias, 1923 | 63 | C |
| Num. Lote CTM: 10156700230 | | |

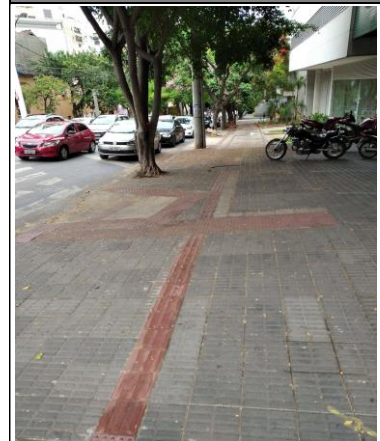
Foto Geral

| ID | Itens Avaliados | Respostas | Nota |
|---|---|---|---|
| P_16 | Classificação geral da calçada pelo pesquisador. | Regular | 5 |

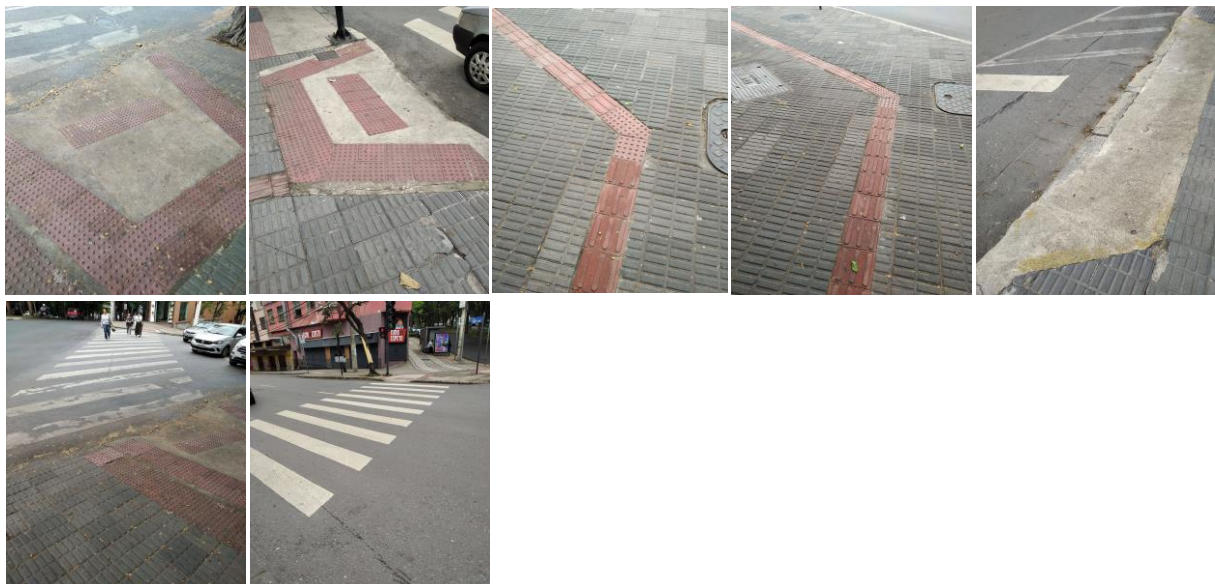
Fotos Complementares - Detalhes do Passeio

| ID | Itens Avaliados | Respostas | Nota |
|---|---|---|---|
| P_4 | Existência de Buracos ? | Poucos | 5 |
| P_5 | Condições Gerais do Piso e meio-fio da calçada ? | Regular | 5 |
| P_9 | A calçada Possui Rebaixamento de Veículos correto ? | Não | 0 |

| ID | Itens Avaliados | Respostas | Nota |
|---|---|---|---|
| P_7_1_2 | Se for do Tipo 1, O rebaixo tem abas conforme a norma ? | Não | -1 |
| P_7_3 | O rebaixo possui piso tátil ? | Tem só piso de alerta | -1 |
