| Diagnóstico da Calçada | Qualidade do Serviço | |
| Endereço: Av. Nossa Sra. Do Carmo, 1448 | 49 | D |
| Num. Lote CTM: 91058401250 | | |

# Lote 5 - Rota: Sul

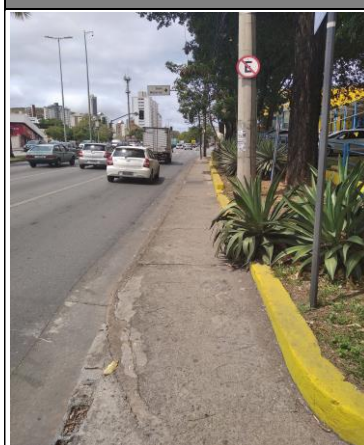
Foto Geral

| ID | Itens Avaliados | Respostas | Nota |
|---|---|---|---|
| P_2 | Qual a largura livre do Passeio ? | Entre 0.80 m e 1.20 m | 4 |
| P_3 | Tipo de revestimento da calçada ? | Concreto | 10 |
| P_4 | Existência de Buracos ? | Poucos | 5 |
| P_5 | Condições Gerais do Piso e meio-fio da calçada ? | Regular | 5 |
| P_7 | Tem rebaixamento de calçada para Pedestre ? | Não, mas deveria ter. | 0 |
| P_9 | A calçada Possui Rebaixamento de Veículos correto ? | Não | 0 |
| P_11 | O Passeio está no padrão da SMPU ? | Não | 0 |
| P_16 | Classificação geral da calçada pelo pesquisador. | Regular | 5 |
