| Diagnóstico da Calçada | Qualidade do Serviço | |
| Endereço: Rua Rio Grande do Norte, 1520 | 63 | C |
| Data do Registro: 14/11/2019 10:43:37 | | |
| Num. Lote CTM: 10021800375 | | |

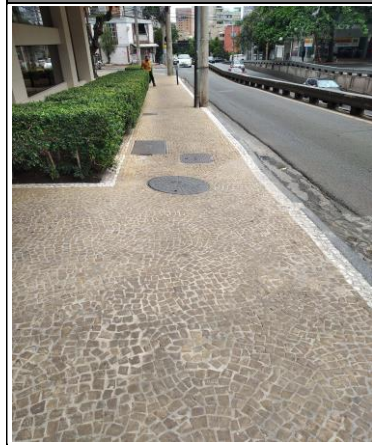
Foto Geral

| ID | Itens Avaliados | Respostas | Nota |
|---|---|---|---|
| P_5 | Condições Gerais do Piso e meio-fio da calçada ? | Regular | 5 |
| P_6 | Presença de desníveis ? | Leve | 7 |
| P_9 | A calçada Possui Rebaixamento de Veículos correto ? | Não | 0 |
| P_11 | O Passeio está no padrão da SMPU ? | Não | 0 |
| P_16 | Classificação geral da calçada pelo pesquisador. | Regular | 5 |

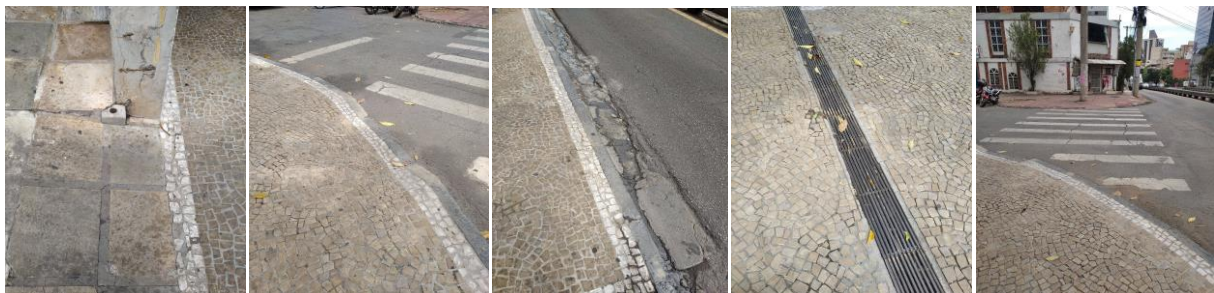
Fotos Complementares - Detalhes do Passeio

| ID | Itens Avaliados | Respostas | Nota |
|---|---|---|---|
| P_7_1_2 | Se for do Tipo 1, O rebaixo tem abas conforme a norma ? | Não | -1 |
| P_7_3 | O rebaixo possui piso tátil ? | Não tem nenhum | -1 |
