# Lote 5 - Rota: Sul

**FRATAR**  
ENGENHARIA CONSULTIVA

| Diagnóstico da Calçada | Qualidade do Serviço | |
| Endereço: Gonçalves Dias, 1205 | 38 | D |

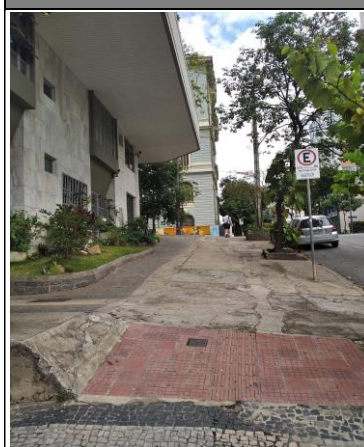
## Foto Geral

| ID | Itens Avaliados | Respostas | Nota |
|---|---|---|---|
| P_5 | Condições Gerais do Piso e meio-fio da calçada ? | Péssimo | 0 |
| P_6 | Presença de desníveis ? | Severo | 0 |
| P_16 | Classificação geral da calçada pelo pesquisador. | Ruim | 0 |

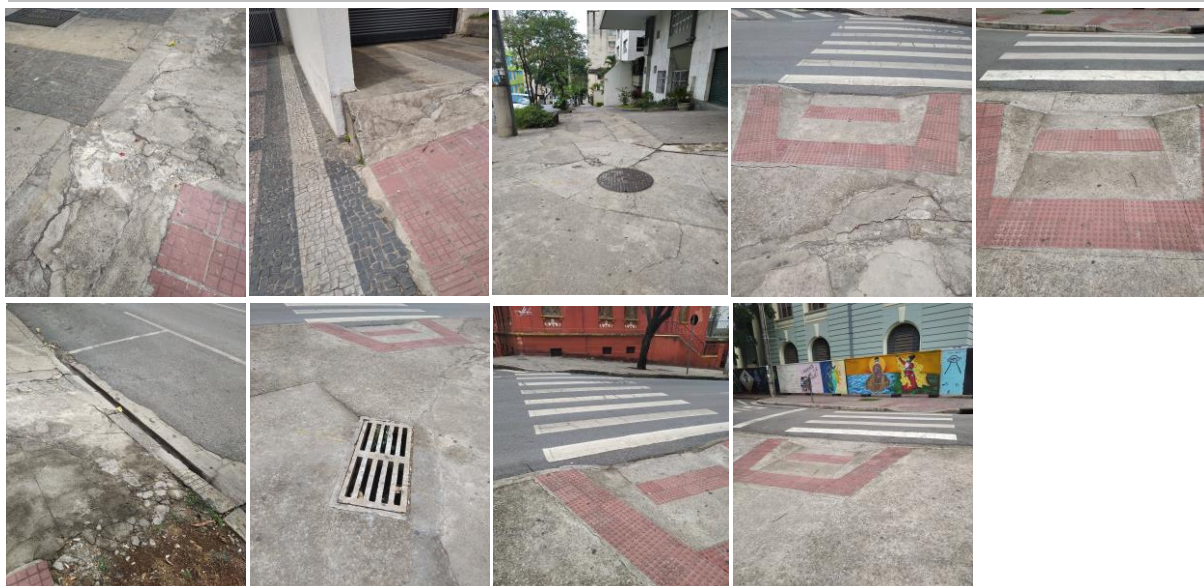
## Fotos Complementares - Detalhes do Passeio

| ID | Itens Avaliados | Respostas | Nota |
|---|---|---|---|
| P_4 | Existência de Buracos ? | Poucos | 5 |
| P_9 | A calçada Possui Rebaixamento de Veículos correto ? | Não | 0 |

| ID | Itens Avaliados | Respostas | Nota |
|---|---|---|---|
| P_13_2 | Dispositivo de Drenagem oferece risco para caminamento seguro de pedestre? | Sim | -5 |
