# Lote 5 - Rota: Afonso Pena

**FRATAR**  
ENGENHARIA CONSULTIVA

| Diagnóstico da Calçada | Qualidade do Serviço | |
| Endereço: Av. Afonso Pena, 387 | 48 | D |

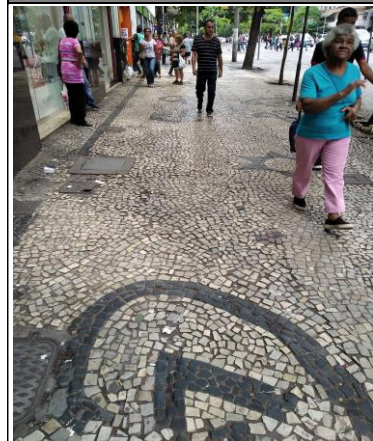
## Foto Geral

| ID | Itens Avaliados | Respostas | Nota |
|---|---|---|---|
| P_4 | Existência de Buracos ? | Muitos | 0 |
| P_5 | Condições Gerais do Piso e meio-fio da calçada ? | Péssimo | 0 |
| P_16 | Classificação geral da calçada pelo pesquisador. | Ruim | 0 |
