# Lote 5 - Rota: Sul

**FRATAR**  
ENGENHARIA CONSULTIVA

| Diagnóstico da Calçada | Qualidade do Serviço | |
| Endereço: Av. Nossa Sra. Do Carmo, 1220 | 77 | B |

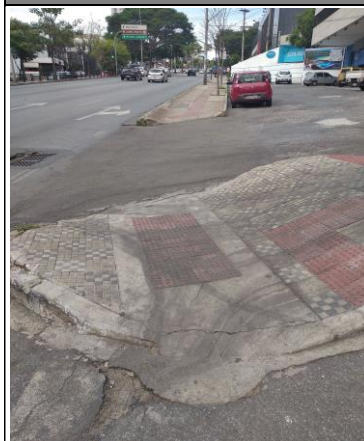
## Foto Geral

| ID | Itens Avaliados | Respostas | Nota |
|---|---|---|---|
| P_5 | Condições Gerais do Piso e meio-fio da calçada ? | Regular | 5 |
| P_11 | O Passeio está no padrão da SMPU ? | Não | 0 |
| P_16 | Classificação geral da calçada pelo pesquisador. | Regular | 5 |

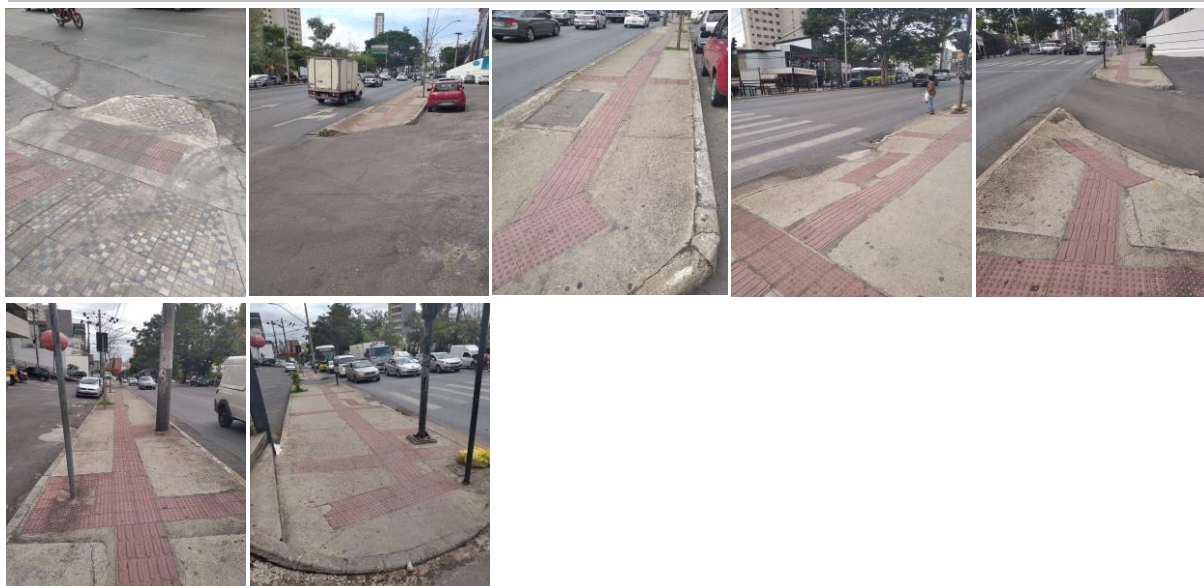
## Fotos Complementares - Detalhes do Passeio

| ID | Itens Avaliados | Respostas | Nota |
|---|---|---|---|
| P_7_1_2 | Se for do Tipo 1, O rebaixo tem abas conforme a norma ? | Não | -1 |
| P_7_3 | O rebaixo possui piso tátil ? | Tem só piso de alerta | -1 |
| P_7_3_1 | O piso tátil de alerta e direcional do rebaixo está conforme a norma ? | Não | -1 |
