## Lote 4 - Rota: Contorno

| Diagnóstico da Calçada | Qualidade do Serviço | |
| Endereço: Av.Contorno, 3880 | 65 | C |
| Data do Registro: 09/11/2019 14:35:56 | | |

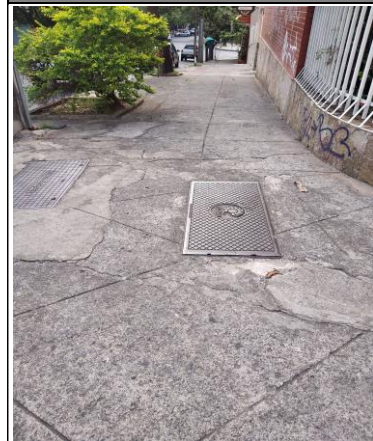
### Foto Geral

| ID | Itens Avaliados | Respostas | Nota |
|---|---|---|---|
| P_4 | Existência de Buracos ? | Poucos | 5 |
| P_5 | Condições Gerais do Piso e meio-fio da calçada ? | Regular | 5 |
| P_7 | Tem rebaixamento de calçada para Pedestre ? | Não, mas deveria ter. | 0 |
| P_11 | O Passeio está no padrão da SMPU ? | Não | 0 |
| P_16 | Classificação geral da calçada pelo pesquisador. | Regular | 5 |
