# Lote 1 - Rota: Noroeste

**FRATAR**  
ENGENHARIA CONSULTIVA

| Diagnóstico da Calçada | Qualidade do Serviço | |
| Endereço: Av. Abílio Machado, 845 | 60 | C |

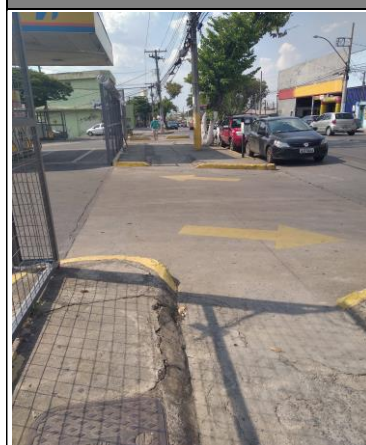
## Foto Geral

| ID | Itens Avaliados | Respostas | Nota |
|---|---|---|---|
| P_4 | Existência de Buracos ? | Poucos | 5 |
| P_5 | Condições Gerais do Piso e meio-fio da calçada ? | Regular | 5 |
| P_6 | Presença de desníveis ? | Leve | 7 |
| P_16 | Classificação geral da calçada pelo pesquisador. | Regular | 5 |

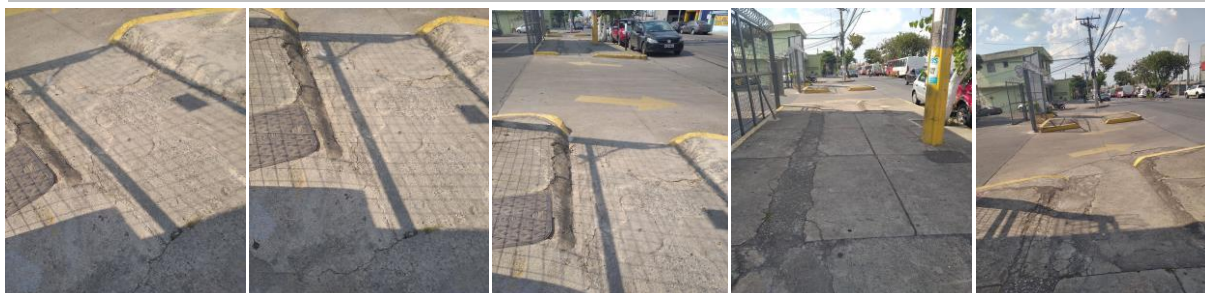
## Fotos Complementares - Detalhes do Passeio

| ID | Itens Avaliados | Respostas | Nota |
|---|---|---|---|
| P_7_1_2 | Se for do Tipo 1, O rebaixo tem abas conforme a norma ? | Não | -1 |
| P_7_3 | O rebaixo possui piso tátil ? | Não tem nenhum | -1 |
