## Lote 4 - Rota: Raja Gabágia

| Diagnóstico da Calçada | Qualidade do Serviço | |
| Endereço: Rua Curitiba, 1799 | 52 | C |

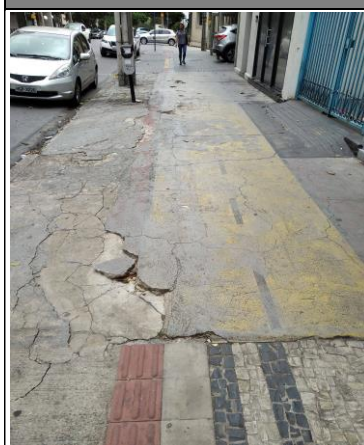
### Foto Geral

| ID | Itens Avaliados | Respostas | Nota |
|---|---|---|---|
| P_4 | Existência de Buracos ? | Poucos | 5 |
| P_5 | Condições Gerais do Piso e meio-fio da calçada ? | Péssimo | 0 |
| P_6 | Presença de desníveis ? | Leve | 7 |
| P_16 | Classificação geral da calçada pelo pesquisador. | Ruim | 0 |
