# Lote 1 - Rota: Padre Pedro Pinto

**FRATAR**  
ENGENHARIA CONSULTIVA

| Diagnóstico da Calçada | Qualidade do Serviço | |
|---|---|---|
| Endereço: Rua Padre Pedro Pinto, 5861 | 40 | D |
| Num. Lote CTM: 210413500195 | | |

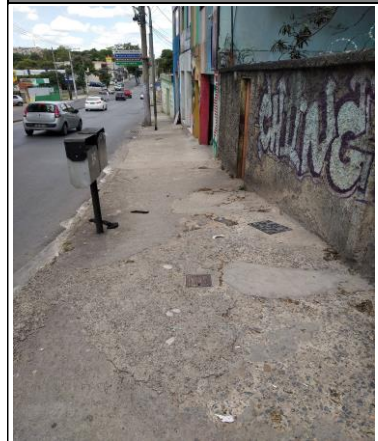
## Foto Geral

| ID | Itens Avaliados | Respostas | Nota |
|---|---|---|---|
| P_4 | Existência de Buracos ? | Muitos | 0 |
| P_5 | Condições Gerais do Piso e meio-fio da calçada ? | Péssimo | 0 |
| P_6 | Presença de desníveis ? | Severo | 0 |
| P_16 | Classificação geral da calçada pelo pesquisador. | Ruim | 0 |
