## Lote 4 - Rota: Contorno

**FRATAR**  
ENGENHARIA CONSULTIVA

| Diagnóstico da Calçada | Qualidade do Serviço | |
| Endereço: Av.Contorno, 1565 | 70 | C |

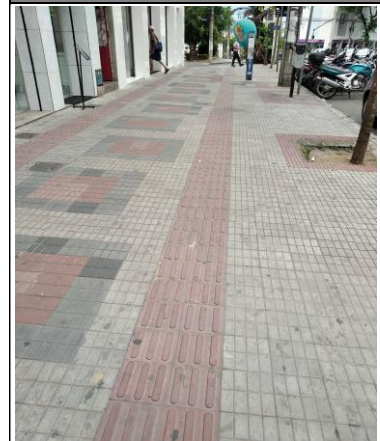
Foto Geral

| ID | Itens Avaliados | Respostas | Nota |
|---|---|---|---|
| P_4 | Existência de Buracos ? | Poucos | 5 |
| P_6 | Presença de desníveis ? | Leve | 7 |
| P_16 | Classificação geral da calçada pelo pesquisador. | Regular | 5 |

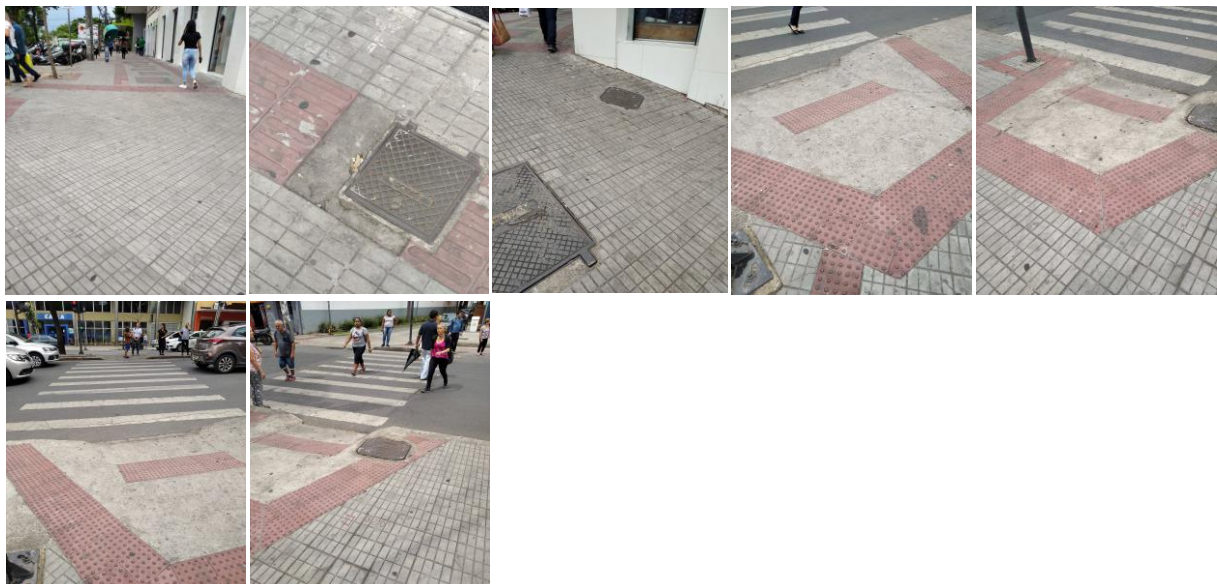
Fotos Complementares - Detalhes do Passeio

| ID | Itens Avaliados | Respostas | Nota |
|---|---|---|---|
| P_7_1_2 | Se for do Tipo 1, O rebaixo tem abas conforme a norma ? | Não | -1 |
| P_7_3 | O rebaixo possui piso tátil ? | Tem só piso de alerta | -1 |
