## Lote 4 - Rota: Contorno

**FRATAR**  
ENGENHARIA CONSULTIVA

| Diagnóstico da Calçada | Qualidade do Serviço | |
| Endereço: Av.Contorno, 4869 | 75 | B |

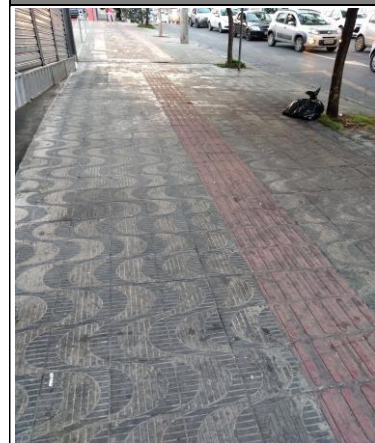
### Foto Geral

| ID | Itens Avaliados | Respostas | Nota |
|---|---|---|---|
| P_5 | Condições Gerais do Piso e meio-fio da calçada ? | Ótimo(a) | 10 |
| P_11 | O Passeio está no padrão da SMPU ? | Não | 0 |
| P_16 | Classificação geral da calçada pelo pesquisador. | Regular | 5 |

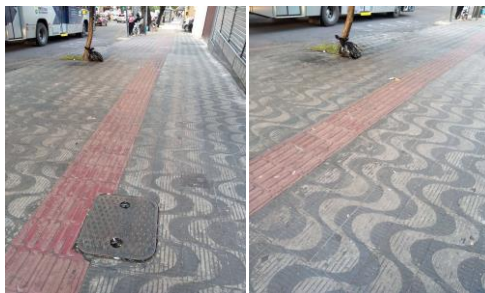
### Fotos Complementares - Detalhes do Passeio

| ID | Itens Avaliados | Respostas | Nota |
|---|---|---|---|
| P_8_1 | O piso tátil está no eixo da faixa livre ? | Sim | 0 |
| P_8_2 | Se tem uma leve mudança de direção está conforme a norma ? | Não | 0 |
| P_8_7 | O piso tátil tem conexão com os lotes vizinhos? | Não | 0 |
| P_8_8 | O piso tátil está em boas condições aparentes? | Sim | 0 |
