## Lote 4 - Rota: Outros

| Diagnóstico da Calçada | Qualidade do Serviço | |
| Endereço: Rua Americo Scotti, 53 | 68 | C |
| Num. Lote CTM: 70053200375 | | |

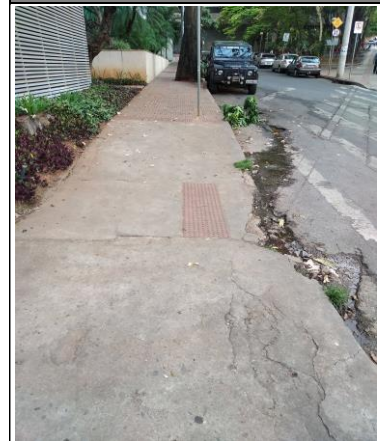
### Foto Geral

| ID | Itens Avaliados | Respostas | Nota |
|---|---|---|---|
| P_5 | Condições Gerais do Piso e meio-fio da calçada ? | Regular | 5 |
| P_16 | Classificação geral da calçada pelo pesquisador. | Regular | 5 |

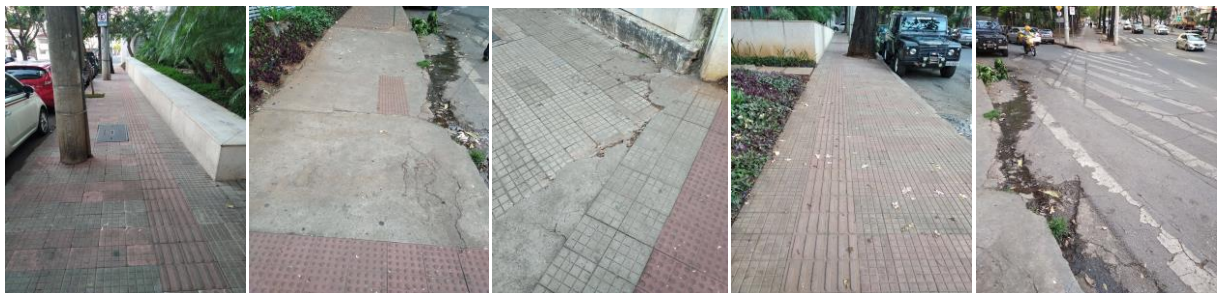
### Fotos Complementares - Detalhes do Passeio

| ID | Itens Avaliados | Respostas | Nota |
|---|---|---|---|
| P_4 | Existência de Buracos ? | Poucos | 5 |
