# Lote 1 - Rota: Noroeste

**FRATAR**  
ENGENHARIA CONSULTIVA

| Diagnóstico da Calçada | Qualidade do Serviço | |
| Endereço: Av. Brigadeiro Eduardo Gomes, 1111 | 58 | C |

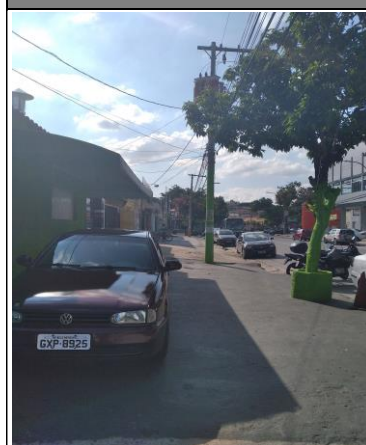
## Foto Geral

| ID | Itens Avaliados | Respostas | Nota |
|---|---|---|---|
| P_6 | Presença de desníveis ? | Médio | 3 |
| P_9 | A calçada Possui Rebaixamento de Veículos correto ? | Não | 0 |
| P_11 | O Passeio está no padrão da SMPU ? | Não | 0 |
| P_12 | A testada possui prática de estacionamento sobre o passeio ? | Sim | 0 |
| P_16 | Classificação geral da calçada pelo pesquisador. | Regular | 5 |
