## Lote 4 - Rota: Contorno

**FRATAR**  
ENGENHARIA CONSULTIVA

| Diagnóstico da Calçada | Qualidade do Serviço | |
| Endereço: Av.Contorno, 9059 | 49 | D |

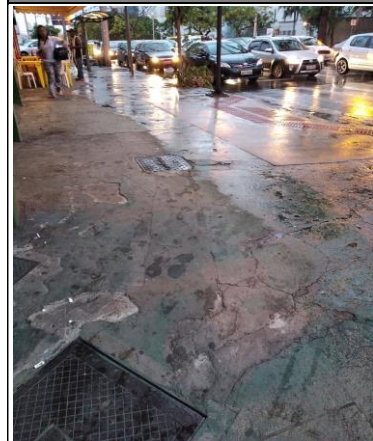
Foto Geral

| ID | Itens Avaliados | Respostas | Nota |
|---|---|---|---|
| P_4 | Existência de Buracos ? | Muitos | 0 |
| P_5 | Condições Gerais do Piso e meio-fio da calçada ? | Péssimo | 0 |
| P_16 | Classificação geral da calçada pelo pesquisador. | Ruim | 0 |
