# Lote 1 - Rota: Carlos Luz

**FRATAR**  
ENGENHARIA CONSULTIVA

| Diagnóstico da Calçada | Qualidade do Serviço | |
| Endereço: Rua Conceição do Mato Dentro, s/nº | 60 | C |

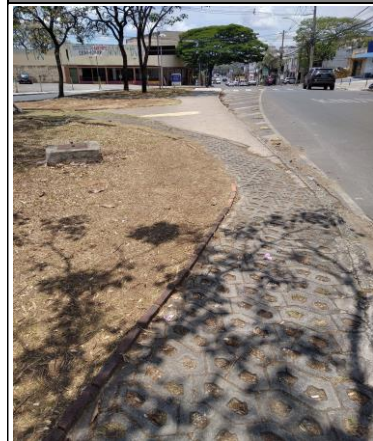
## Foto Geral

| ID | Itens Avaliados | Respostas | Nota |
|---|---|---|---|
| P_5 | Condições Gerais do Piso e meio-fio da calçada ? | Regular | 5 |
| P_16 | Classificação geral da calçada pelo pesquisador. | Regular | 5 |

Observações: Praça Mohamed

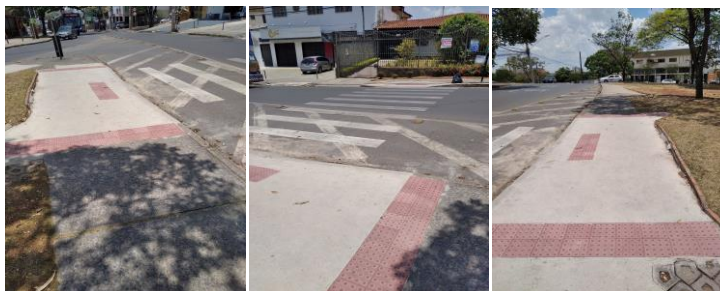
## Fotos Complementares - Detalhes do Passeio

| ID | Itens Avaliados | Respostas | Nota |
|---|---|---|---|
| P_7_2 | A rampa do rebaixo tem Inclinação da norma (8,33%) ? | Não | -2 |
| P_7_3 | O rebaixo possui piso tátil ? | Tem só piso de alerta | -1 |
