## Lote 4 - Rota: Contorno

| Diagnóstico da Calçada | Qualidade do Serviço | |
| Endereço: Av.Contorno, 7069 | 63 | C |
| Data do Registro: 31/10/2019 17:21:26 | | |

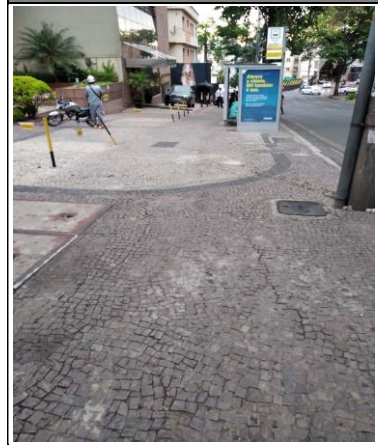
Foto Geral

| ID | Itens Avaliados | Respostas | Nota |
|---|---|---|---|
| P_4 | Existência de Buracos ? | Poucos | 5 |
| P_5 | Condições Gerais do Piso e meio-fio da calçada ? | Regular | 5 |
| P_16 | Classificação geral da calçada pelo pesquisador. | Regular | 5 |
