# Lote 1 - Rota: Noroeste

| Diagnóstico da Calçada | Qualidade do Serviço | |
| Endereço: Av. Brigadeiro Eduardo Gomes, 1189 | 65 | C |
| Num. Lote CTM: 130479100235 | | |

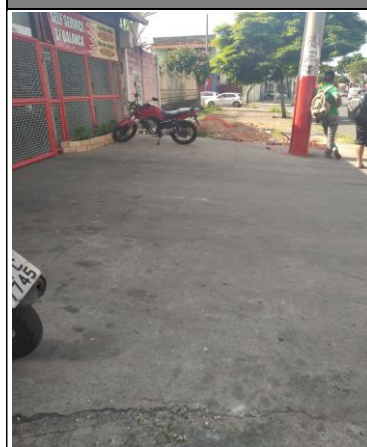
## Foto Geral

| ID | Itens Avaliados | Respostas | Nota |
|---|---|---|---|
| P_4 | Existência de Buracos ? | Poucos | 5 |
| P_5 | Condições Gerais do Piso e meio-fio da calçada ? | Regular | 5 |
| P_12 | A testada possui prática de estacionamento sobre o passeio ? | Sim | 0 |
| P_16 | Classificação geral da calçada pelo pesquisador. | Regular | 5 |
