## Lote 4 - Rota: Contorno

| Diagnóstico da Calçada | Qualidade do Serviço | |
| Endereço: Av.Contorno, 4999 | 73 | B |
| Data do Registro: 02/11/2019 13:12:44 | | |

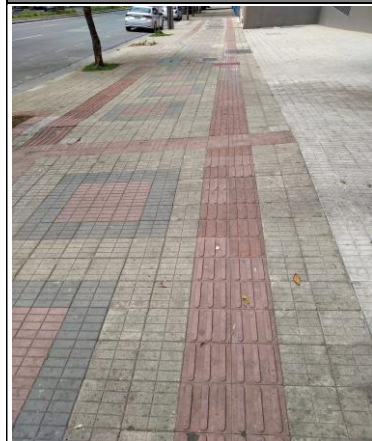
### Foto Geral

| ID | Itens Avaliados | Respostas | Nota |
|---|---|---|---|
| P_4 | Existência de Buracos ? | Poucos | 5 |
| P_5 | Condições Gerais do Piso e meio-fio da calçada ? | Regular | 5 |
| P_6 | Presença de desníveis ? | Médio | 3 |
| P_16 | Classificação geral da calçada pelo pesquisador. | Regular | 5 |

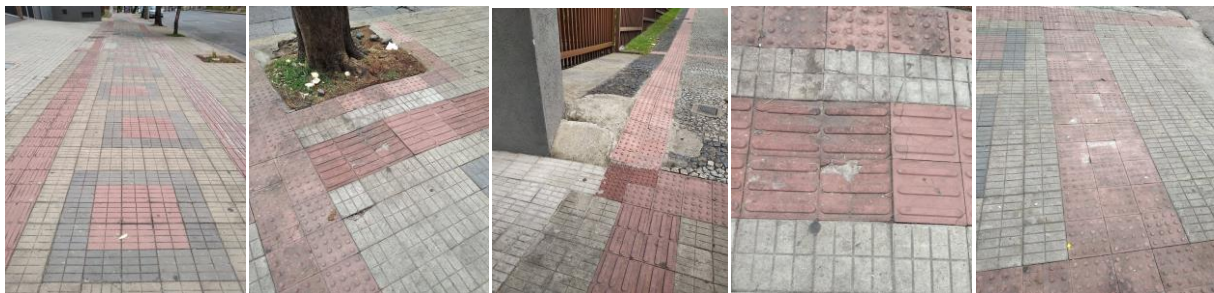
### Fotos Complementares - Detalhes do Passeio

| ID | Itens Avaliados | Respostas | Nota |
|---|---|---|---|
| P_8_1 | O piso tátil está no eixo da faixa livre ? | Não | 0 |
| P_8_2 | Se tem uma leve mudança de direção está conforme a norma ? | Não | 0 |
| P_8_8 | O piso tátil está em boas condições aparentes? | Não | 0 |
