# Lote 1 - Rota: Noroeste

**FRATAR**  
ENGENHARIA CONSULTIVA

| Diagnóstico da Calçada | Qualidade do Serviço | |
| Endereço: Av. Abílio Machado, 1009 | 72 | B |

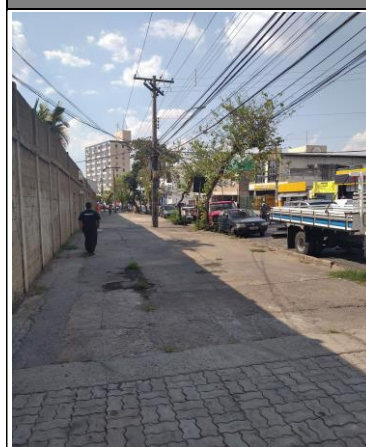
## Foto Geral

| ID | Itens Avaliados | Respostas | Nota |
|---|---|---|---|
| P_4 | Existência de Buracos ? | Poucos | 5 |
| P_5 | Condições Gerais do Piso e meio-fio da calçada ? | Regular | 5 |
| P_16 | Classificação geral da calçada pelo pesquisador. | Regular | 5 |

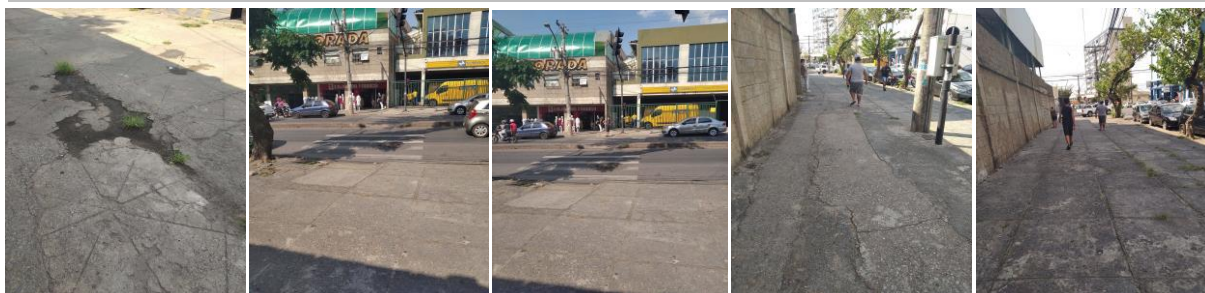
## Fotos Complementares - Detalhes do Passeio

| ID | Itens Avaliados | Respostas | Nota |
|---|---|---|---|
| P_7_1_2 | Se for do Tipo 1, O rebaixo tem abas conforme a norma ? | Não | -1 |
| P_7_3 | O rebaixo possui piso tátil ? | Tem só piso de alerta | -1 |
| P_7_3_1 | O piso tátil de alerta e direcional do rebaixo está conforme a norma ? | Não | -1 |
