## Lote 4 - Rota: Contorno

| Diagnóstico da Calçada | Qualidade do Serviço | |
| Endereço: Av.Contorno, 6967 | 75 | B |

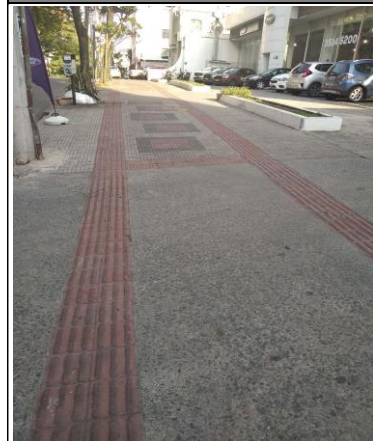
### Foto Geral

| ID | Itens Avaliados | Respostas | Nota |
|---|---|---|---|
| P_11 | O Passeio está no padrão da SMPU ? | Não | 0 |
| P_12 | A testada possui prática de estacionamento sobre o passeio ? | Sim | 0 |
| P_16 | Classificação geral da calçada pelo pesquisador. | Regular | 5 |

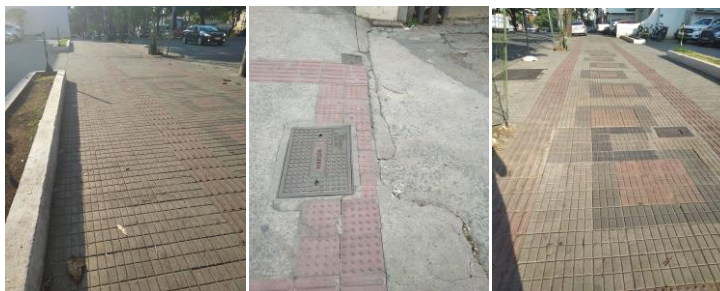
### Fotos Complementares - Detalhes do Passeio

| ID | Itens Avaliados | Respostas | Nota |
|---|---|---|---|
| P_8_1 | O piso tátil está no eixo da faixa livre ? | Não | 0 |
| P_8_2 | Se tem uma leve mudança de direção está conforme a norma ? | Não | 0 |
