# Lote 1 - Rota: Noroeste

**FRATAR**  
ENGENHARIA CONSULTIVA

| Diagnóstico da Calçada | Qualidade do Serviço | |
| Endereço: Av. Ivaí, 196 | 43 | D |

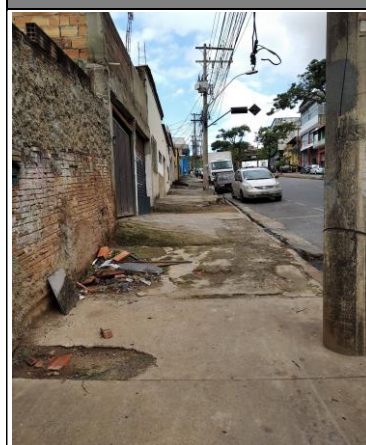
## Foto Geral

| ID | Itens Avaliados | Respostas | Nota |
|---|---|---|---|
| P_4 | Existência de Buracos ? | Muitos | 0 |
| P_5 | Condições Gerais do Piso e meio-fio da calçada ? | Péssimo | 0 |
| P_6 | Presença de desníveis ? | Médio | 3 |
| P_9 | A calçada Possui Rebaixamento de Veículos correto ? | Não | 0 |
| P_16 | Classificação geral da calçada pelo pesquisador. | Ruim | 0 |
