## Lote 4 - Rota: Contorno

**FRATAR**  
ENGENHARIA CONSULTIVA

| Diagnóstico da Calçada | Qualidade do Serviço | |
|---|---|---|
| Endereço: Av.Contorno, 2171 | 72 | B |
| Data do Registro: 04/11/2019 15:12:25 | | |

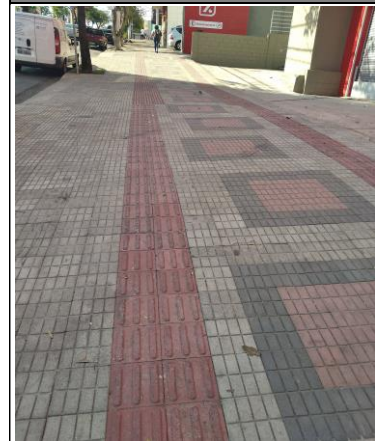
### Foto Geral

| ID | Itens Avaliados | Respostas | Nota |
|---|---|---|---|
| P_4 | Existência de Buracos ? | Poucos | 5 |
| P_5 | Condições Gerais do Piso e meio-fio da calçada ? | Regular | 5 |
| P_6 | Presença de desníveis ? | Leve | 7 |
| P_11 | O Passeio está no padrão da SMPU ? | Não | 0 |
| P_16 | Classificação geral da calçada pelo pesquisador. | Regular | 5 |

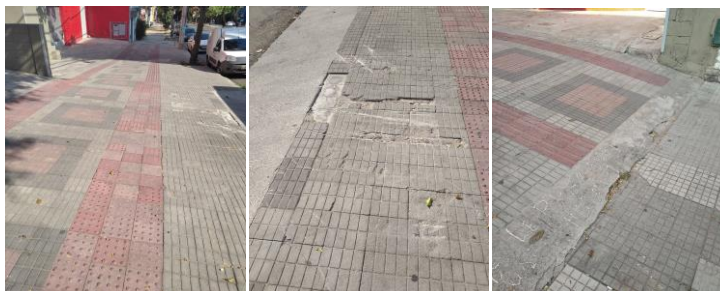
### Fotos Complementares - Detalhes do Passeio

| ID | Itens Avaliados | Respostas | Nota |
|---|---|---|---|
| P_8_1 | O piso tátil está no eixo da faixa livre ? | Não | 0 |
| P_8_7 | O piso tátil tem conexão com os lotes vizinhos? | Não | 0 |
| P_8_8 | O piso tátil está em boas condições aparentes? | Não | 0 |
| P_8_9 | O piso tátil apresenta desenho com bom senso? | Não | 0 |
