## Lote 3 - Rota: Antônio Carlos II

| Diagnóstico da Calçada | Qualidade do Serviço | |
| Endereço: Av. Portugal, 45 | 45 | D |
| Data do Registro: 19/11/2019 14:52:43 | | |

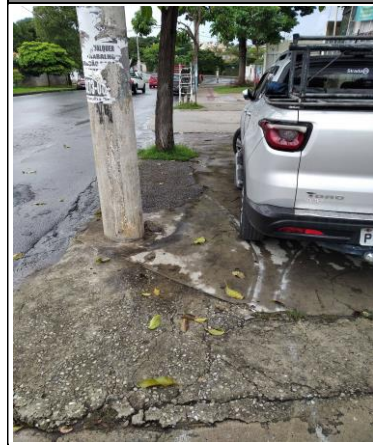
### Foto Geral

| ID | Itens Avaliados | Respostas | Nota |
|---|---|---|---|
| P_4 | Existência de Buracos ? | Poucos | 5 |
| P_5 | Condições Gerais do Piso e meio-fio da calçada ? | Péssimo | 0 |
| P_9 | A calçada Possui Rebaixamento de Veículos correto ? | Não | 0 |
| P_12 | A testada possui prática de estacionamento sobre o passeio ? | Sim | 0 |
| P_16 | Classificação geral da calçada pelo pesquisador. | Ruim | 0 |
