# Lote 5 - Rota: Sul

**FRATAR**  
ENGENHARIA CONSULTIVA

| Diagnóstico da Calçada | Qualidade do Serviço | |
| Endereço: Av. Nossa Sra. Do Carmo, s/nº | 73 | B |

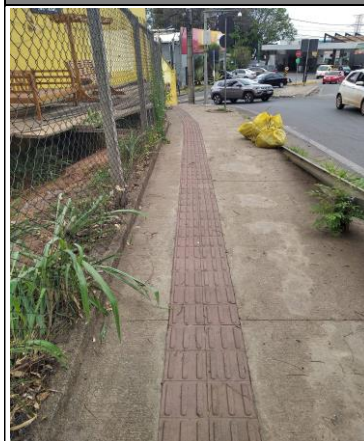
## Foto Geral

| ID | Itens Avaliados | Respostas | Nota |
|---|---|---|---|
| P_16 | Classificação geral da calçada pelo pesquisador. | Regular | 5 |

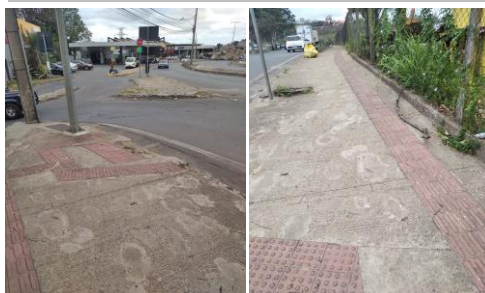
## Fotos Complementares - Detalhes do Passeio

| ID | Itens Avaliados | Respostas | Nota |
|---|---|---|---|
| P_7_1_2 | Se for do Tipo 1, O rebaixo tem abas conforme a norma ? | Não | -1 |
| P_7_3 | O rebaixo possui piso tátil ? | Tem só piso de alerta | -1 |
| P_8_1 | O piso tátil está no eixo da faixa livre ? | Não | 0 |
