## Lote 3 - Rota: Antônio Carlos II

**FRATAR**  
ENGENHARIA CONSULTIVA

| Diagnóstico da Calçada | Qualidade do Serviço | |
| Endereço: Av. Portugal, 381 | 67 | C |

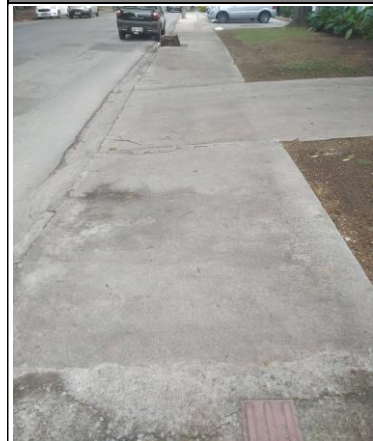
### Foto Geral

| ID | Itens Avaliados | Respostas | Nota |
|---|---|---|---|
| P_5 | Condições Gerais do Piso e meio-fio da calçada ? | Regular | 5 |
| P_6 | Presença de desníveis ? | Leve | 7 |
| P_9 | A calçada Possui Rebaixamento de Veículos correto ? | Não | 0 |
| P_11 | O Passeio está no padrão da SMPU ? | Não | 0 |
| P_16 | Classificação geral da calçada pelo pesquisador. | Regular | 5 |
