## Lote 4 - Rota: Raja Gabágia

| Diagnóstico da Calçada | Qualidade do Serviço | |
| Endereço: Rua São Paulo, 1499 | 63 | C |
| Num. Lote CTM: 10248400190 | | |

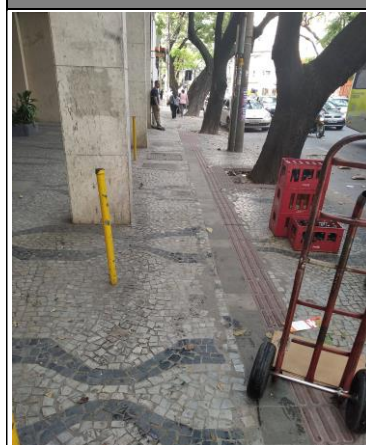
### Foto Geral

| ID | Itens Avaliados | Respostas | Nota |
|---|---|---|---|
| P_4 | Existência de Buracos ? | Poucos | 5 |
| P_5 | Condições Gerais do Piso e meio-fio da calçada ? | Regular | 5 |
| P_16 | Classificação geral da calçada pelo pesquisador. | Regular | 5 |
